REGISTRO MENSAL FOTOGRÁFICO NOVEMBRO		PAGINA N° 1
				REVISÃO: 0
				DATA: 02/12/2025
<b>Obras:</b> Pavimento		<b>Pista:</b> Crescente		
<b>Descrição do Serviço:</b> Reparo Emergencial de Pavimento		<b>Município:</b> Bom Jesus de Goias		
<b>Foto - 1</b>

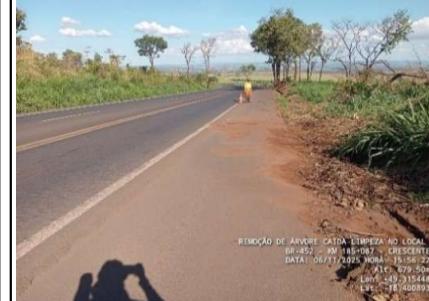
<p>REMOÇÃO DE ARVORE CAIDA LIMPEZA NO LOCAL BRASIL - KM 185+087 - CRESCENTE DATA: 06/11/2025 HORA: 15:15:08 LAT: -19° 52' 00'' LNG: -49° 24' 57''</p>	<b>Foto - 24</b>

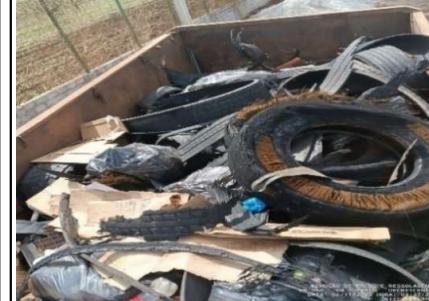
<p>RECOLHIMENTO DE RESIDUOS BRASIL - KM 302+910 - DECRESCENTE DATA: 06/11/2025 HORA: 10:00:00 LAT: -19° 44' 44'' LNG: -49° 00' 00''</p>	<b>Foto - 27</b>
