# REGISTRO MENSAL FOTOGRÁFICO

## JANEIRO

DATA: 09/02/2026

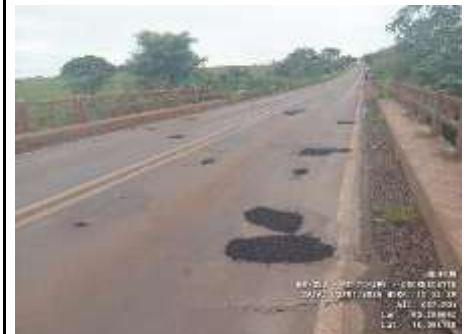
Foto - 3

Descrição do Serviço: Reparo Emergencial do Pavimento

BR-452/GO km 70+282 FX-1/2

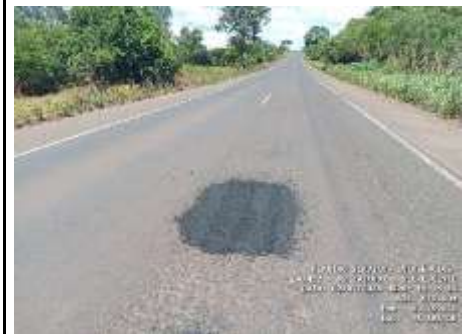
Foto - 6

Descrição do Serviço: Reparo Emergencial do Pavimento

BR-452/GO km 193+004 FX-1/2

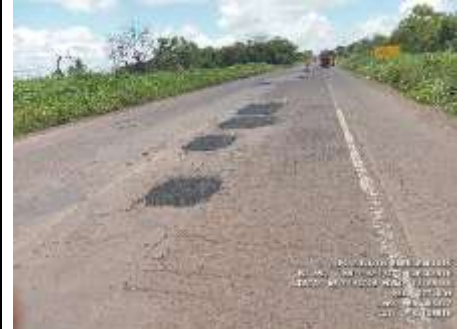
Foto - 12

Descrição do Serviço: Reparo Emergencial do Pavimento

BR-452/GO km 106+170 FX-1/2

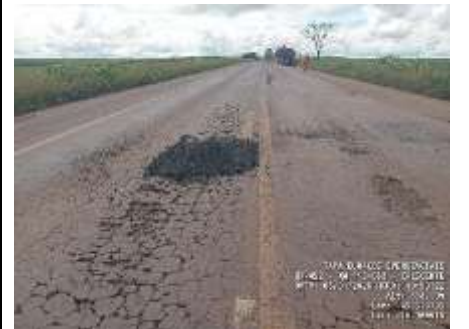
Foto - 18

Descrição do Serviço: Reparo Emergencial do Pavimento

BR-452/GO km 113+688 FX-1/2

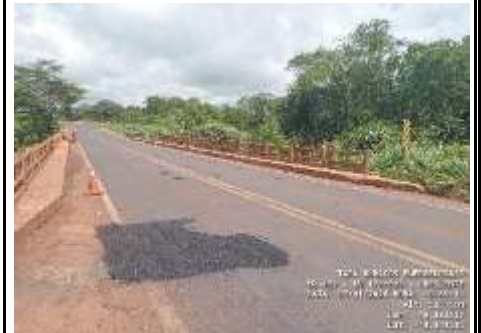
Foto - 30

Descrição do Serviço: Reparo Emergencial do Pavimento

BR-452/GO km 174+835 FX-1/2

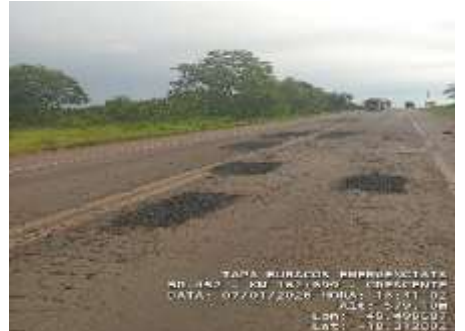
Foto - 42

Descrição do Serviço: Reparo Emergencial do Pavimento

BR-452/GO km 162+703 FX-1/2

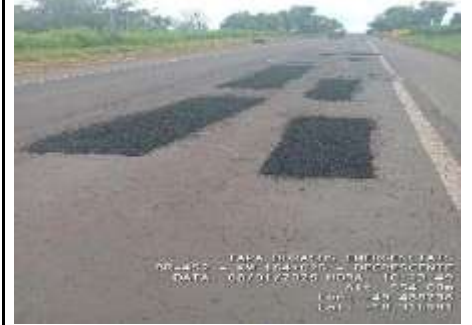
Foto - 48

Descrição do Serviço: Reparo Emergencial do Pavimento

BR-452/GO km 164+019 FX-1/2

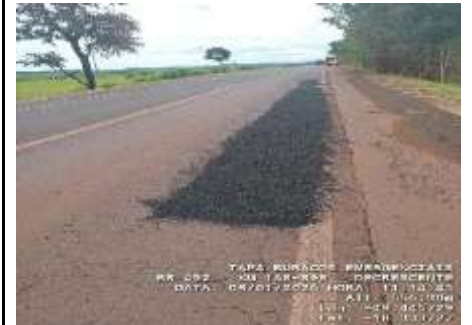
Foto - 51

Descrição do Serviço: Reparo Emergencial do Pavimento

BR-452/GO km 168+898 FX-1/2

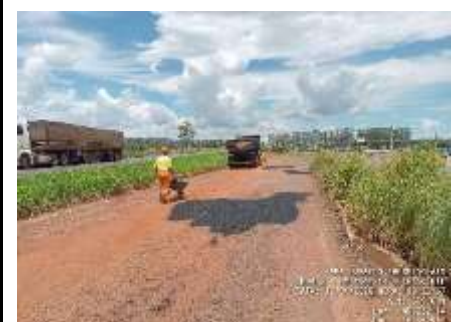
Foto - 72

Descrição do Serviço: Reparo Emergencial do Pavimento

BR-452/GO km 194+914 FX-1/2

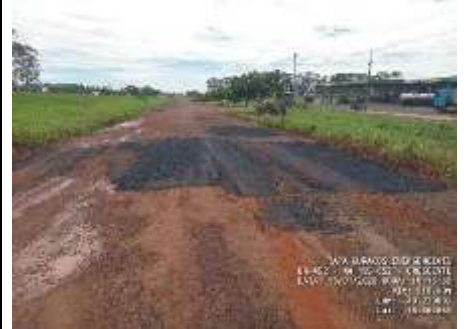
Foto - 84

Descrição do Serviço: Reparo Emergencial do Pavimento

BR-452/GO km 195+052 FX-1/2

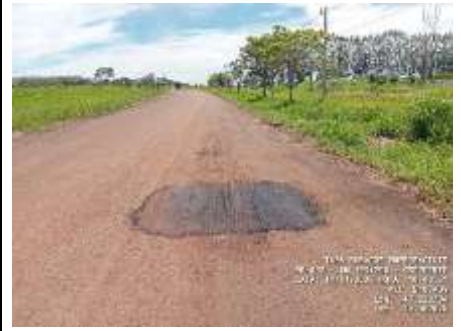
Foto - 93

Descrição do Serviço: Reparo Emergencial do Pavimento

BR-452/GO km 195+268 FX-1/2

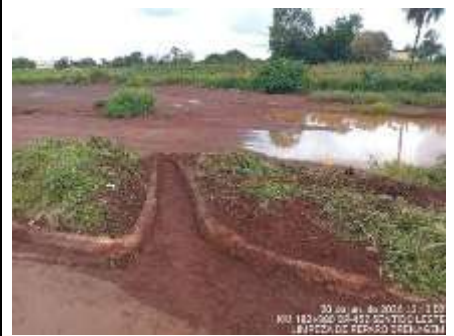
Foto - 120

Descrição do Serviço: Limpeza de Drenagem

BR-452/GO km 180+200 C. LAT.

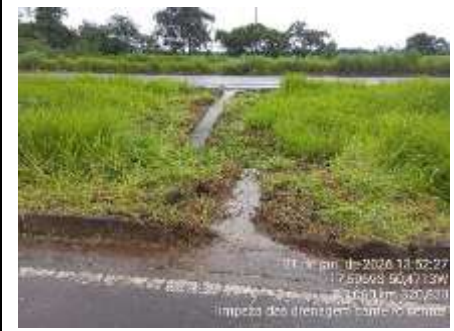
Foto - 123

Descrição do Serviço: Limpeza de Drenagem

BR-060/GO km 320+830 C. LAT.

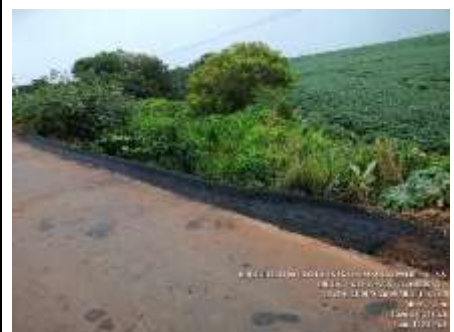
Foto - 126

Descrição do Serviço: Tratamento de Erosão

BR-452/GO km 19+798 ACOST.

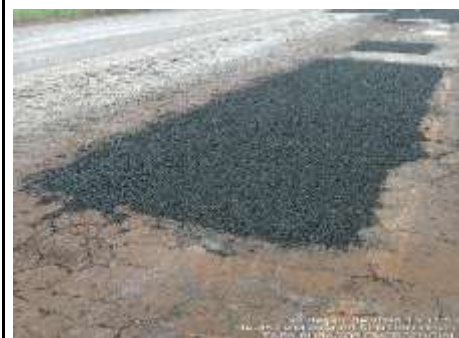
Foto - 132

Descrição do Serviço: Reparo Emergencial do Pavimento

BR-452/GO km 89+000 FX-1/2

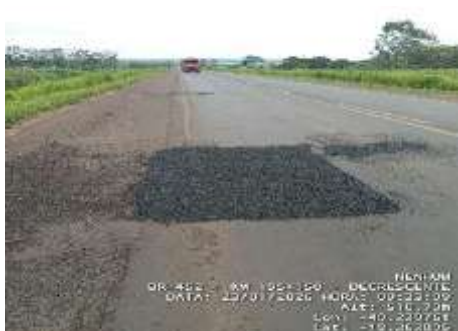
Foto - 144

Descrição do Serviço: Reparo Emergencial do Pavimento

BR-452/GO km 195+862 FX-1/2

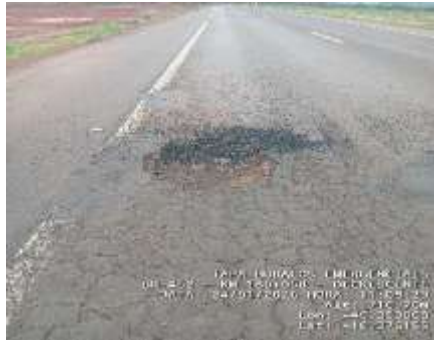
Foto - 148

Descrição do Serviço: Reparo Emergencial do Pavimento

BR-452/GO km 180+055 FX-1/2

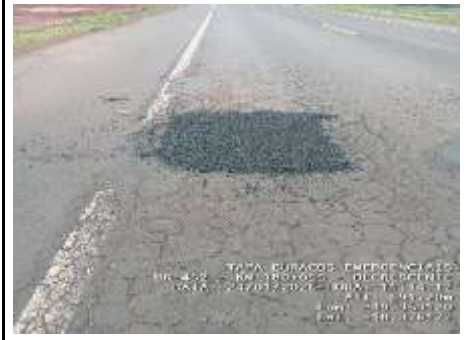
Foto - 150

BR-452/GO km 180+055 FX-1/2

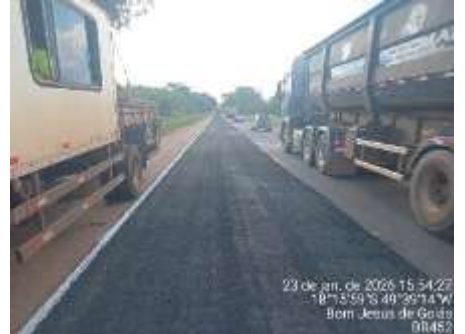
Foto - 168

Descrição do Serviço: Microrevestimento

BR-452/GO km 145+000 FX-1/2

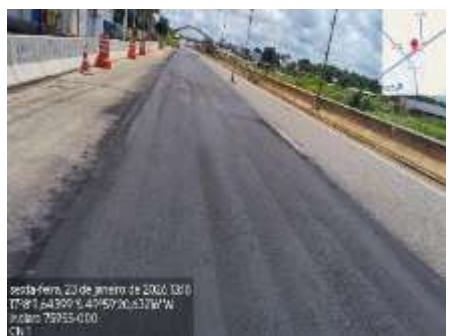
Foto - 171

Descrição do Serviço: Fresagem e Recomposição

BR-060/GO km 257+962 FX-1/2

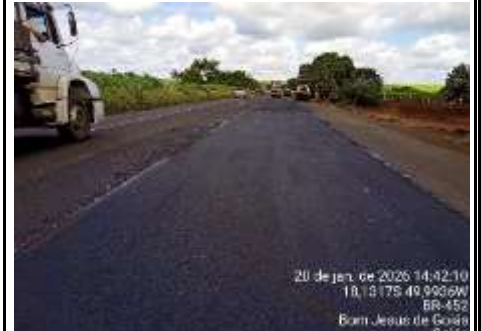
Foto - 177

Descrição do Serviço: Fresagem e Recomposição

BR-452/GO km 104+954 FX-1/2

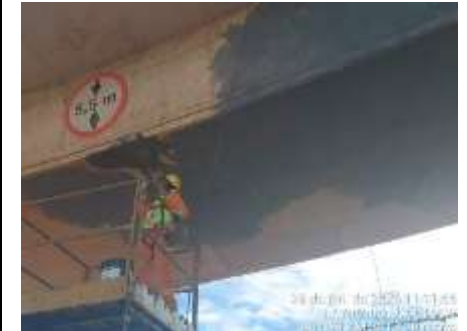
Foto - 195

Descrição do Serviço: Recuperação de Viaduto

BR-060/GO km 381+130 FX-1/2/3
