REGISTRO MENSAL FOTOGRÁFICO NOVEMBRO		PAGINA N° 1
				REVISÃO: 0
				DATA: 02/12/2025
<b>Obras:</b> Pavimento		<b>Pista:</b> Crescente		
<b>Descrição do Serviço:</b> Reparo Emergencial de Pavimento		<b>Município:</b> Bom Jesus de Goias		
<b>Foto - 1</b>

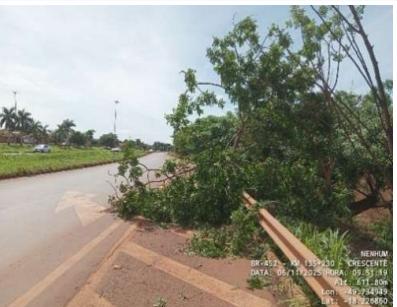
Obras: Canteiro Central e Faixa de Domínio	Pista: Crescente	
Descrição do Serviço: Poda de Arvore	Município: Bom Jesus de Goias	
<b>Foto - 19</b>

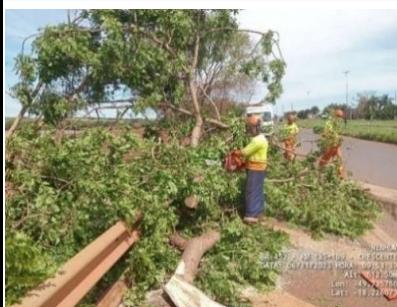
<p>BR-452 - KM 135+120 - CRESCENTE DATA: 06/11/2025 HORA: 10:11:50 LAT: -19° 24' 59'' LNG: -49° 02' 00''</p>	<b>Foto - 20</b>

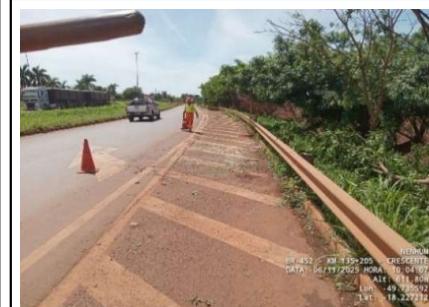
<p>BR-452 - KM 135+120 - CRESCENTE DATA: 06/11/2025 HORA: 10:11:50 LAT: -19° 24' 59'' LNG: -49° 02' 00''</p>	<b>Foto - 21</b>

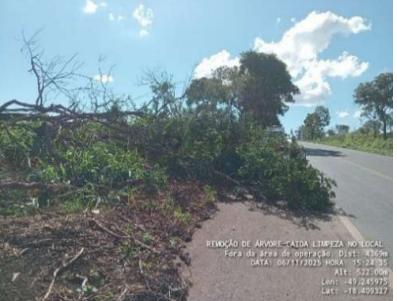
Obras: Canteiro Central e Faixa de Domínio	Pista: Crescente	
Descrição do Serviço: Poda de Arvore	Município: Itumbiara	
<b>Foto - 22</b>

Foto - 22	Canteiro Central e Faixa de Domínio - Poda de Arvore - Pista: Crescente	BR-452/GO	185+087	0	ACOST.	Itumbiara
Foto - 23	Canteiro Central e Faixa de Domínio - Poda de Arvore - Pista: Crescente	BR-452/GO	185+087	0	ACOST.	Itumbiara
Foto - 24	Canteiro Central e Faixa de Domínio - Poda de Arvore - Pista: Crescente	BR-452/GO	185+087	0	ACOST.	Itumbiara
Foto - 25	Canteiro Central e Faixa de Domínio - Recolhimento de Residuos - Pista: Decrescente	BR-060/GO	302+910	0	C. LAT.	Acreuna
Foto - 26	Canteiro Central e Faixa de Domínio - Recolhimento de Residuos - Pista: Decrescente	BR-060/GO	302+910	0	C. LAT.	Acreuna
Foto - 27	Canteiro Central e Faixa de Domínio - Recolhimento de Residuos - Pista: Decrescente	BR-060/GO	302+910	0	C. LAT.	Acreuna
Foto - 28	Sistema de Drenagem e Obras de Artes Correntes (OACs) - Limpeza de Drenagem - Pista: Decrescente	BR-452/GO	0+915	0	C. CENT.	Rio Verde
Foto - 29	Sistema de Drenagem e Obras de Artes Correntes (OACs) - Limpeza de Drenagem - Pista: Decrescente	BR-452/GO	0+915	0	C. CENT.	Rio Verde

<p>REMOÇÃO DE ARVORE CAIDA LIMPEZA NO LOCAL Fora da área de povoação. Dist: 830m DATA: 06/11/2025 HORA: 15:15:08 LAT: -19° 52' 00'' LNG: -49° 24' 57''</p>	<b>Foto - 23</b>

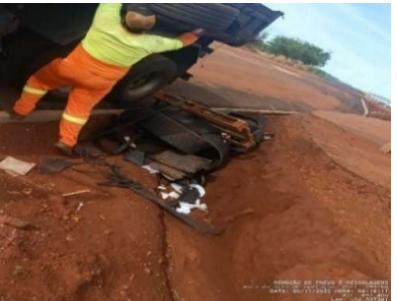
Obras: Canteiro Central e Faixa de Domínio	Pista: Decrescente	
Descrição do Serviço: Recolhimento de Residuos	Município: Acreuna	
<b>Foto - 25</b>

<p>RECOLHIMENTO DE RESIDUOS BRASIL - KM 302+910 - DECRESCENTE DATA: 06/11/2025 HORA: 10:00:00 LAT: -19° 44' 44'' LNG: -49° 00' 00''</p>	<b>Foto - 26</b>

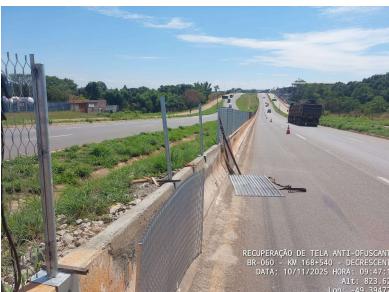
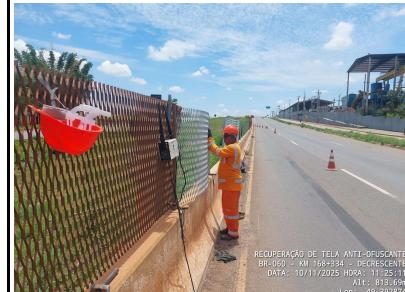
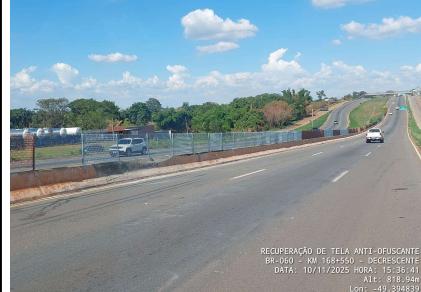
BR-060/GO      km      168+550      C. CENT.	BR-060/GO      km      168+550      C. CENT.	BR-060/GO      km      168+550      C. CENT.

<b>Obras:</b> Sinalização e Elementos de Proteção e Segurança Viária				<b>Pista:</b>	<b>Decrescente</b>
<b>Descrição do Serviço:</b> Recuperação de Tela Antifuscante				<b>Município:</b>	Goiânia
<b>Foto - 37</b>	<b>Foto - 38</b>	<b>Foto - 39</b>

Foto - 38	Sinalização e Elementos de Proteção e Segurança Viária - Recuperação de Tela Antiofuscante - Pista: Decrescente	BR-060/GO	168+550	0	C. CENT.	Goiânia
Foto - 39	Sinalização e Elementos de Proteção e Segurança Viária - Recuperação de Tela Antiofuscante - Pista: Decrescente	BR-060/GO	168+550	0	C. CENT.	Goiânia
Foto - 40	Canteiro Central e Faixa de Domínio - Roçada Manual - Pista: Decrescente	BR-452/GO	174+859	0	C. LAT.	Rio Verde
Foto - 41	Canteiro Central e Faixa de Domínio - Roçada Manual - Pista: Decrescente	BR-452/GO	174+859	0	C. LAT.	Rio Verde
Foto - 42	Canteiro Central e Faixa de Domínio - Roçada Manual - Pista: Decrescente	BR-452/GO	174+859	0	C. LAT.	Rio Verde
Foto - 43	Pavimento - Reparo Emergencial de Pavimento - Pista: Decrescente	BR-060/GO	301+375	0	FX-2	Acreuna
Foto - 44	Pavimento - Reparo Emergencial de Pavimento - Pista: Decrescente	BR-060/GO	301+375	0	FX-2	Acreuna
Foto - 45	Pavimento - Reparo Emergencial de Pavimento - Pista: Decrescente	BR-060/GO	301+375	0	FX-2	Acreuna

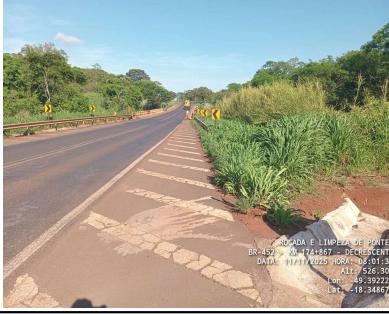
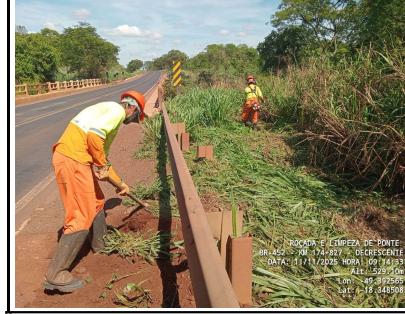
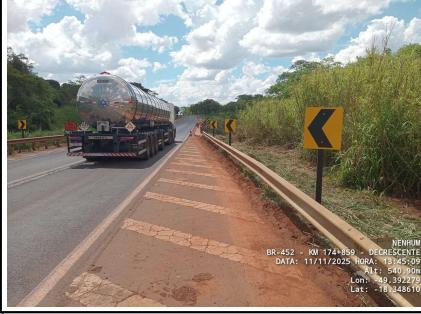
BR-452/GO      km      174+859      C. LAT.	BR-452/GO      km      174+859      C. LAT.	BR-452/GO      km      174+859      C. LAT.

<b>Obras:</b> Canteiro Central e Faixa de Domínio				<b>Pista:</b>	<b>Decrescente</b>
<b>Descrição do Serviço:</b> Roçada Manual				<b>Município:</b>	Rio Verde
<b>Foto - 40</b>	<b>Foto - 41</b>	<b>Foto - 42</b>

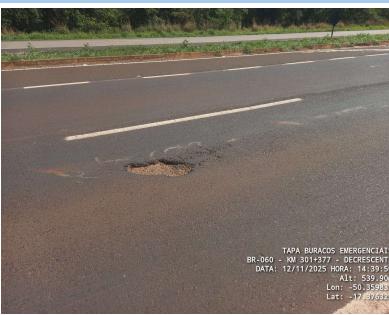
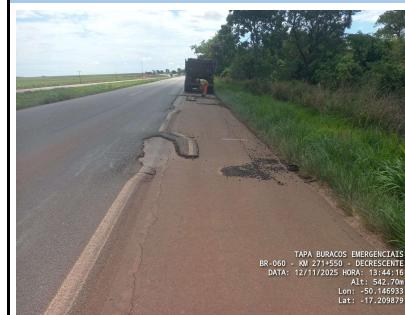
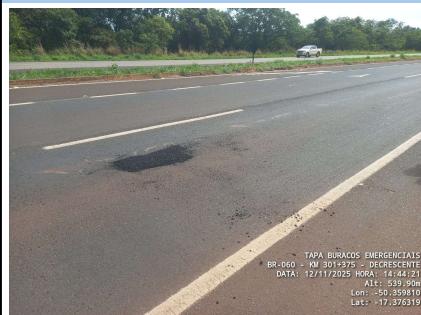
BR-060/GO      km      301+375      FX-2	BR-060/GO      km      301+375      FX-2	BR-060/GO      km      301+375      FX-2

<b>Obras:</b> Pavimento				<b>Pista:</b>	<b>Decrescente</b>
<b>Descrição do Serviço:</b> Reparo Emergencial de Pavimento				<b>Município:</b>	Acreuna
<b>Foto - 43</b>	<b>Foto - 44</b>	<b>Foto - 45</b>

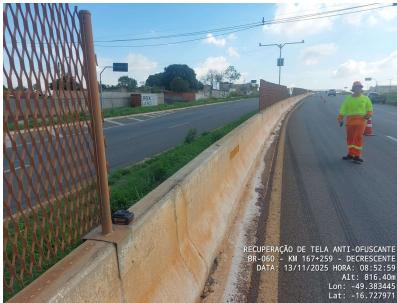
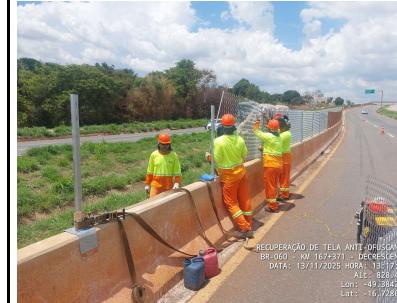
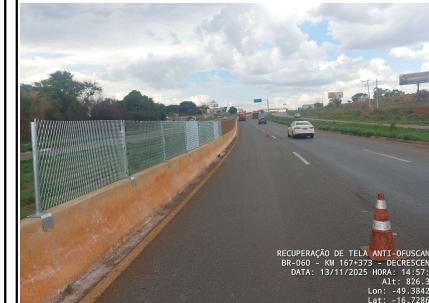
BR-060/GO      km      167+259      C. CENT.	BR-060/GO      km      167+259      C. CENT.	BR-060/GO      km      167+259      C. CENT.

<b>Obras:</b> Sinalização e Elementos de Proteção e Segurança Viária				<b>Pista:</b> Decrescente
<b>Descrição do Serviço:</b> Recuperação de Tela Antifuscante				<b>Município:</b> Goiânia
<b>Foto - 55</b>	<b>Foto - 56</b>	<b>Foto - 57</b>

Foto - 54	Pavimento - Reparo Emergencial de Pavimento - Pista: Crescente	BR-452/GO	47+843	0	FX-1
Foto - 55	Sinalização e Elementos de Proteção e Segurança Viária - Recuperação de Tela Antiffuscante - Pista: Decrescente	BR-060/GO	167+259	0	C. CENT.
Foto - 56	Sinalização e Elementos de Proteção e Segurança Viária - Recuperação de Tela Antiffuscante - Pista: Decrescente	BR-060/GO	167+259	0	C. CENT.
Foto - 57	Sinalização e Elementos de Proteção e Segurança Viária - Recuperação de Tela Antiffuscante - Pista: Decrescente	BR-060/GO	167+259	0	C. CENT.
Foto - 58	Pavimento - Reparo Emergencial de Pavimento - Pista: Crescente	BR-452/GO	23+742	0	FX-1
Foto - 59	Pavimento - Reparo Emergencial de Pavimento - Pista: Crescente	BR-452/GO	23+742	0	FX-1
Foto - 60	Pavimento - Reparo Emergencial de Pavimento - Pista: Crescente	BR-452/GO	23+742	0	FX-1
Foto - 61	Canteiro Central e Faixa de Domínio - Roçada Manual - Pista: Crescente	BR-060/GO	380+897	0	C. LAT.

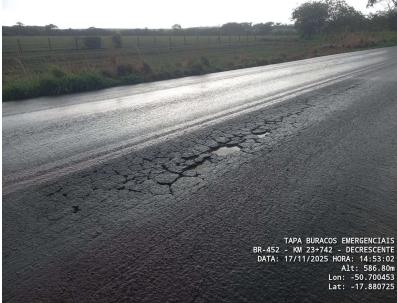
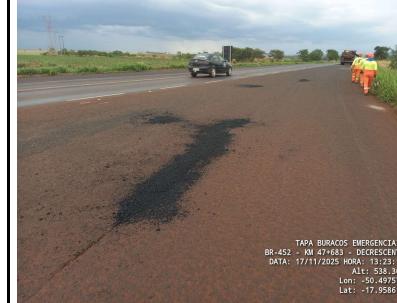
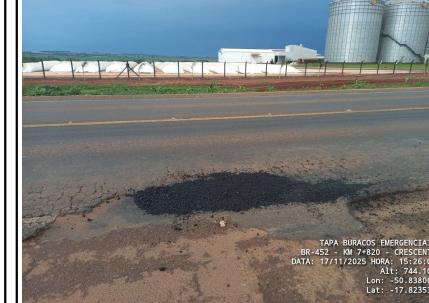
BR-452/GO      km      23+742      FX-1	BR-452/GO      km      23+742      FX-1	BR-452/GO      km      23+742      FX-1

<b>Obras:</b> Pavimento				<b>Pista:</b> Crescente
<b>Descrição do Serviço:</b> Reparo Emergencial de Pavimento				<b>Município:</b> Rio Verde
<b>Foto - 58</b>	<b>Foto - 59</b>	<b>Foto - 60</b>

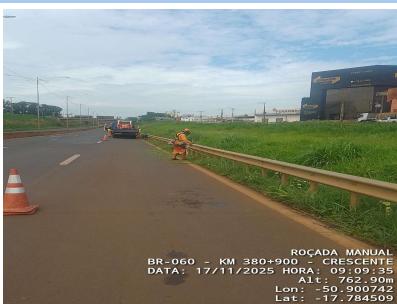
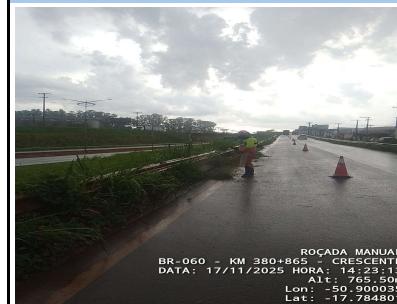
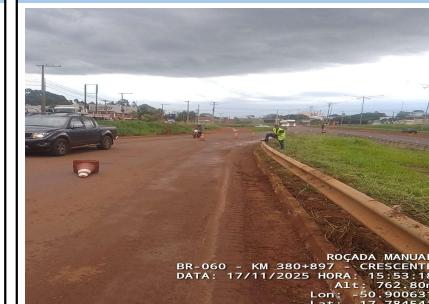
BR-060/GO      km      380+897      C. LAT.	BR-060/GO      km      380+897      C. LAT.	BR-060/GO      km      380+897      C. LAT.

<b>Obras:</b> Canteiro Central e Faixa de Domínio				<b>Pista:</b> Crescente
<b>Descrição do Serviço:</b> Roçada Manual				<b>Município:</b> Rio Verde
<b>Foto - 61</b>	<b>Foto - 62</b>	<b>Foto - 63</b>

Foto - 62	Canteiro Central e Faixa de Domínio - Roçada Manual - Pista: Crescente	BR-060/GO	380+897	0	C. LAT.
Foto - 63	Canteiro Central e Faixa de Domínio - Roçada Manual - Pista: Crescente	BR-060/GO	380+897	0	C. LAT.
Foto - 64	Canteiro Central e Faixa de Domínio - Poda de Arvore - Pista: Crescente	BR-060/GO	0	0	ACOST.
Foto - 65	Canteiro Central e Faixa de Domínio - Poda de Arvore - Pista: Crescente	BR-060/GO	0	0	ACOST.
Foto - 66	Canteiro Central e Faixa de Domínio - Poda de Arvore - Pista: Crescente	BR-060/GO	0	0	ACOST.
Foto - 67	Canteiro Central e Faixa de Domínio - Roçada Manual - Pista: Decrescente	BR-452/GO	0	0	ACOST.
Foto - 68	Canteiro Central e Faixa de Domínio - Roçada Manual - Pista: Decrescente	BR-452/GO	0	0	ACOST.
Foto - 69	Canteiro Central e Faixa de Domínio - Roçada Manual - Pista: Decrescente	BR-452/GO	0	0	ACOST.
Foto - 70	Sistema de Drenagem e Obras de Artes Correntes (OACs) - Recuperação de Drenagem - Pista: Crescente	BR-060/GO	0	0	ACOST.

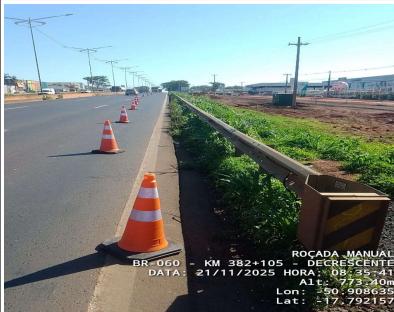
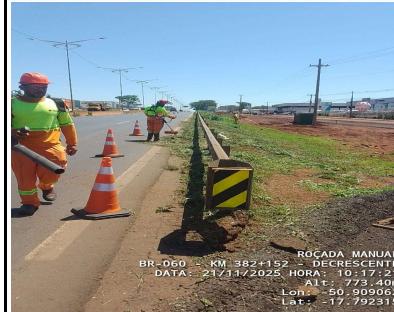
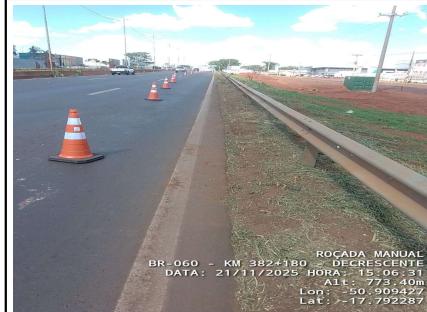
BR-060/GO      km    382+105    C. LAT.

Foto - 71	Sistema de Drenagem e Obras de Artes Correntes (OACs) - Recuperação de Drenagem - Pista: Crescente	BR-060/GO	0	0	ACOST.
Foto - 72	Sistema de Drenagem e Obras de Artes Correntes (OACs) - Recuperação de Drenagem - Pista: Crescente	BR-060/GO	0	0	ACOST.
Foto - 73	Canteiro Central e Faixa de Domínio - Roçada Manual - Pista: Decrescente	BR-060/GO	0	0	C. LAT.
Foto - 74	Canteiro Central e Faixa de Domínio - Roçada Manual - Pista: Decrescente	BR-060/GO	0	0	C. LAT.
Foto - 75	Canteiro Central e Faixa de Domínio - Roçada Manual - Pista: Decrescente	BR-060/GO	0	0	C. LAT.
Foto - 76	Sistema de Drenagem e Obras de Artes Correntes (OACs) - Limpeza de Drenagem - Pista: Crescente	BR-452/GO	0	0	C. CENT.
Foto - 77	Sistema de Drenagem e Obras de Artes Correntes (OACs) - Limpeza de Drenagem - Pista: Crescente	BR-452/GO	0	0	C. CENT.
Foto - 78	Sistema de Drenagem e Obras de Artes Correntes (OACs) - Limpeza de Drenagem - Pista: Crescente	BR-452/GO	0	0	C. CENT.

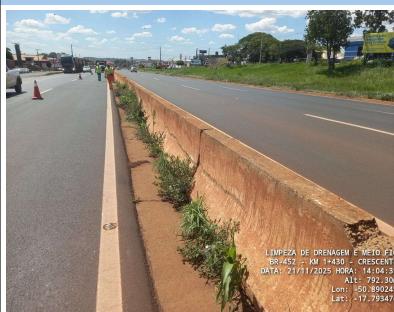
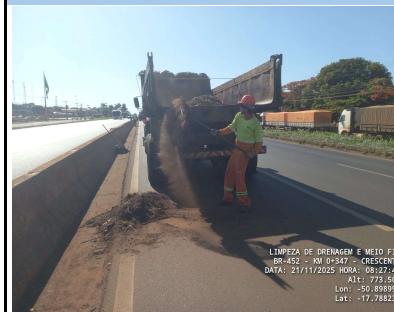
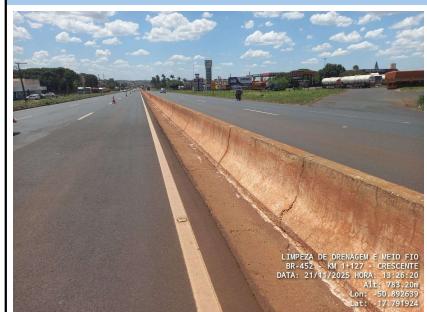
BR-452/GO      km    1+127    C. CENT.

Obras: Sistema de Drenagem e Obras de Artes Correntes (OACs)

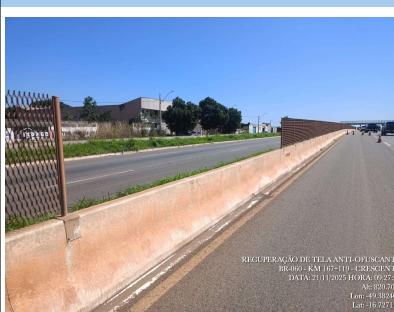
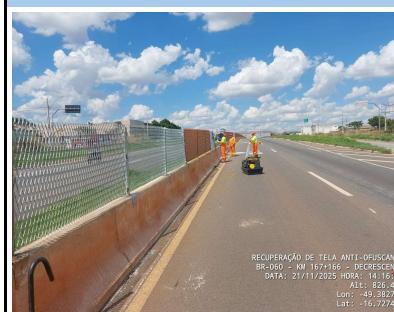
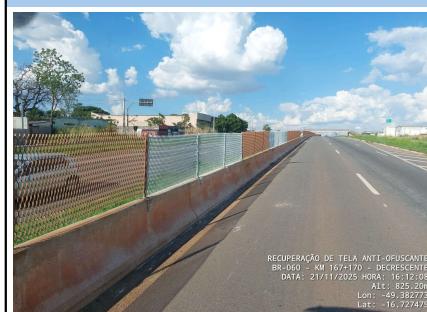
BR-060/GO      km    167+170    C. CENT.

Obras: Sinalização e Elementos de Proteção e Segurança Viária

Foto - 79	Sinalização e Elementos de Proteção e Segurança Viária - Recuperação de Tela Antiffuscante - Pista: Decrescente	BR-060/GO	0	0	C. CENT.
Foto - 80	Sinalização e Elementos de Proteção e Segurança Viária - Recuperação de Tela Antiffuscante - Pista: Decrescente	BR-060/GO	0	0	C. CENT.
Foto - 81	Sinalização e Elementos de Proteção e Segurança Viária - Recuperação de Tela Antiffuscante - Pista: Decrescente	BR-060/GO	0	0	C. CENT.
Foto - 82	Sistema de Drenagem e Obras de Artes Correntes (OACs) - Limpeza de Drenagem - Pista: Crescente	BR-452/GO	0	0	C. CENT.
Foto - 83	Sistema de Drenagem e Obras de Artes Correntes (OACs) - Limpeza de Drenagem - Pista: Crescente	BR-452/GO	0	0	C. CENT.
Foto - 84	Sistema de Drenagem e Obras de Artes Correntes (OACs) - Limpeza de Drenagem - Pista: Crescente	BR-452/GO	0	0	C. CENT.
Foto - 85	Canteiro Central e Faixa de Domínio - Roçada Manual - Pista: Decrescente	BR-060/GO	0	0	C. LAT.

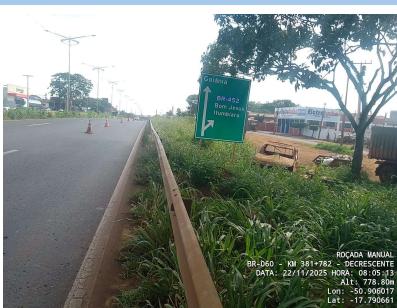
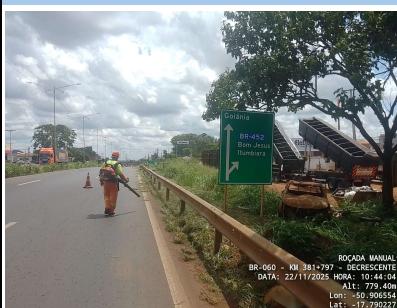
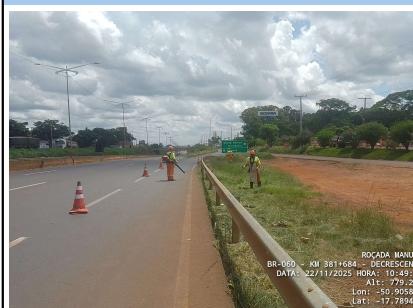
BR-060/GO      km      381+897      C. LAT.

Obras: Canteiro Central e Faixa de Domínio

Foto - 86	Canteiro Central e Faixa de Domínio - Roçada Manual - Pista: Decrescente	BR-060/GO	0	0	C. LAT.
Foto - 87	Canteiro Central e Faixa de Domínio - Roçada Manual - Pista: Decrescente	BR-060/GO	0	0	C. LAT.
Foto - 88	Pavimento - Reparo Emergencial de Pavimento - Pista: Crescente	BR-452/GO	0	0	FX-1
Foto - 89	Pavimento - Reparo Emergencial de Pavimento - Pista: Crescente	BR-452/GO	0	0	FX-1
Foto - 90	Pavimento - Reparo Emergencial de Pavimento - Pista: Crescente	BR-452/GO	0	0	FX-1
Foto - 91	Sinalização e Elementos de Proteção e Segurança Viária - Recuperação de Tela Antiffuscante - Pista: Decrescente	BR-060/GO	0	0	C. CENT.

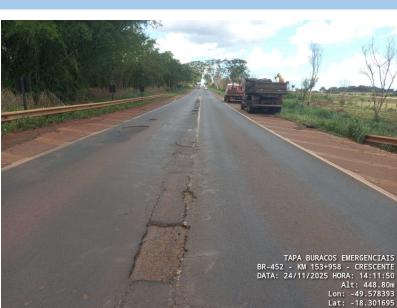
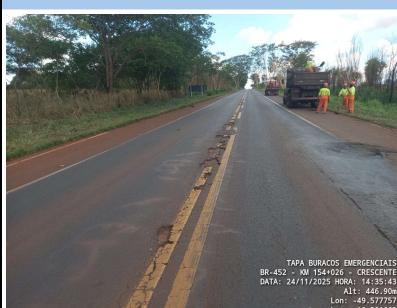
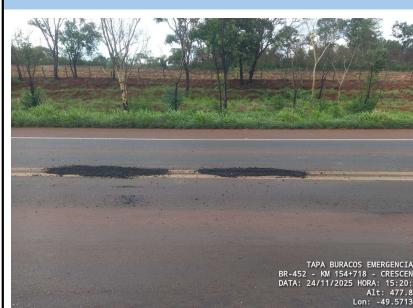
Município: Itumbiara

BR-452/GO      km      154+026      FX-1

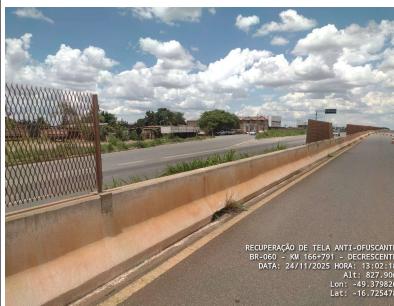
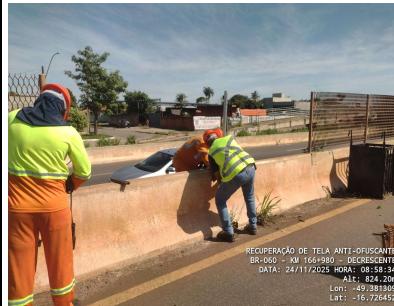
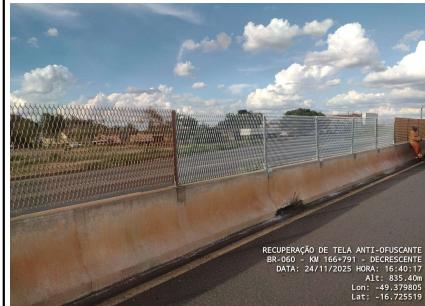
**Obras: Sinalização e Elementos de Proteção e Segurança Viária**      **Pista:** Decrescente

**Descrição do Serviço: Recuperação de Tela Antifuscante**      **Município:** Goiânia

BR-060/GO      km      166+791      C. CENT.

BR-060/GO      km      166+980      C. CENT.

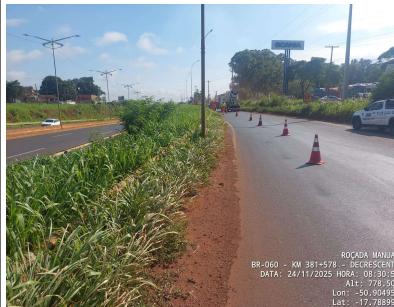
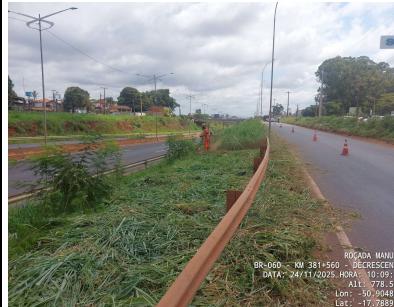
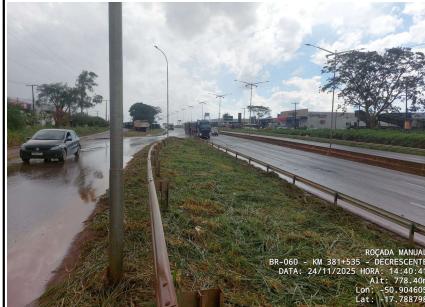
**Obras: Canteiro Central e Faixa de Domínio**      **Pista:** Decrescente

**Descrição do Serviço: Roçada Manual**      **Município:** Rio Verde

BR-060/GO      km      381+578      C. CENT.

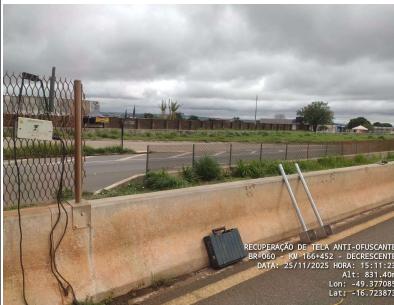
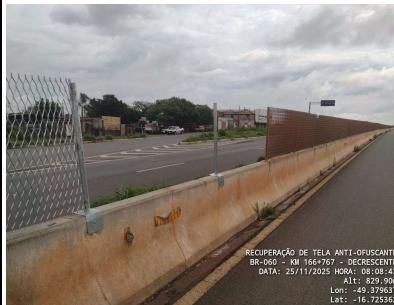
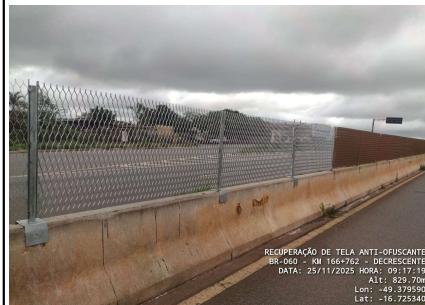
**Obras: Sinalização e Elementos de Proteção e Segurança Viária**      **Pista:** Decrescente

**Descrição do Serviço: Recuperação de Tela Antifuscante**      **Município:** Goiânia

BR-060/GO      km      166+762      C. CENT.

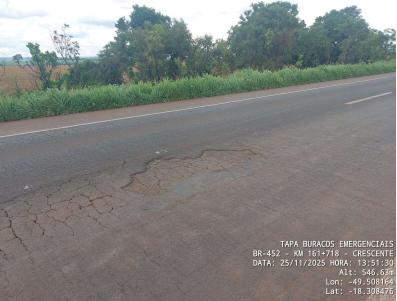
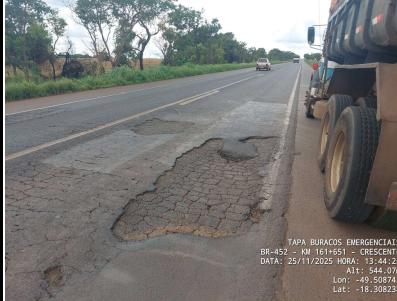
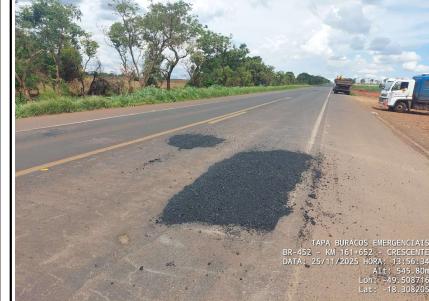
Obras: Pavimento	Pista: Crescente
Descrição do Serviço: Reparo Emergencial de Pavimento	Município: Itumbiara
Foto - 100	Foto - 101

BR-452/GO km 161+718 FX-1	BR-452/GO km 161+718 FX-1
Foto - 102

BR-452/GO km 161+718 FX-1

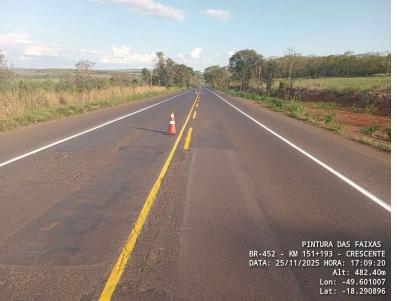
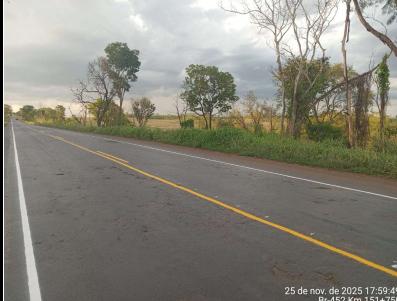
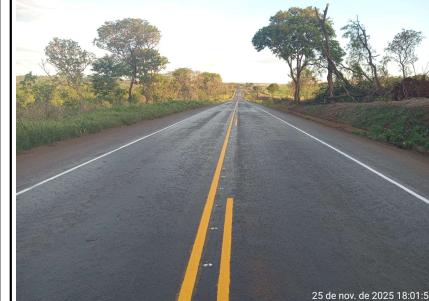
Obras: Sinalização e Elementos de Proteção e Segurança Viária	Pista: Crescente
Descrição do Serviço: Revitalização de Sinalização Horizontal	Município: Bom Jesus de Goias
Foto - 103	Foto - 104

BR-452/GO km 151+193 FX-1	BR-452/GO km 151+193 FX-1
Foto - 105

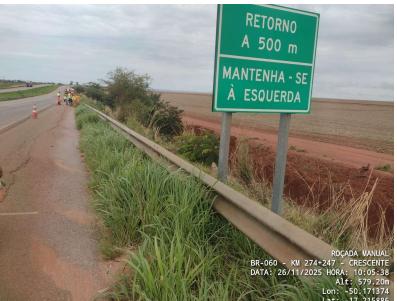
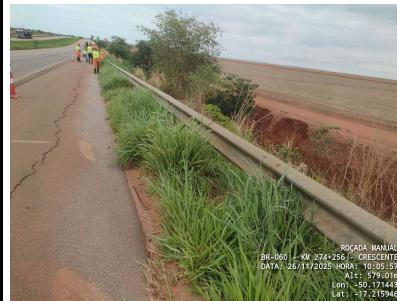
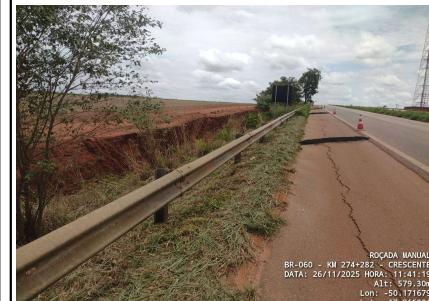
Obras: Canteiro Central e Faixa de Domínio	Pista: Crescente
Descrição do Serviço: Roçada Manual	Município: Jandaia
Foto - 106	Foto - 107

BR-060 km 274+247 C. LAT.	BR-060 - KM 274+256 - CRESCENTE DATA: 26/11/2025 HORA: 10:05:57 Alt: 579,20m Lon: -50,171974 Lat: -17,215946
Foto - 108

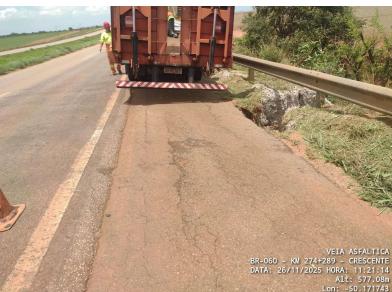
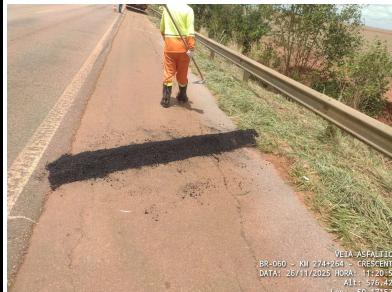
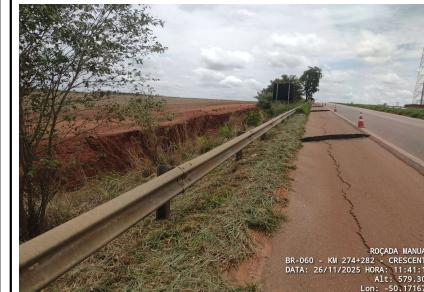
Obras: Terraplenos e Estruturas de Contenção	Pista: Crescente
Descrição do Serviço: Recuperação de Erosão	Município: Jandaia
<b>Foto - 109</b>	<b>Foto - 110</b>

BR-060/GO      km    274+289    ACOST.	BR-060/GO      km    274+289    ACOST.
<b>Foto - 111</b>

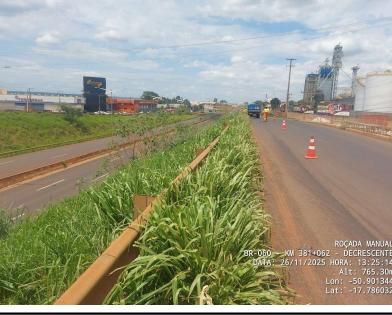
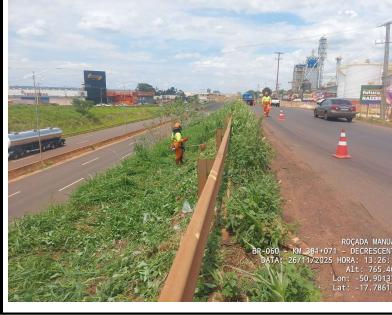
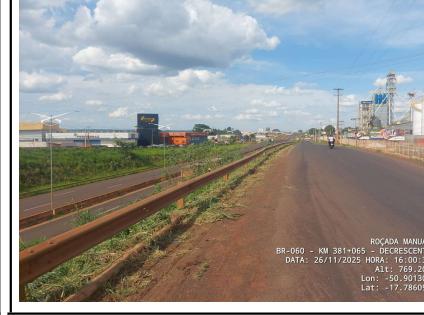
Obras: Canteiro Central e Faixa de Domínio	Pista: Decrescente
Descrição do Serviço: Roçada Manual	Município: Rio Verde
<b>Foto - 112</b>	<b>Foto - 113</b>

BR-060/GO      km    380+902    C. CENT.	BR-060/GO      km    380+902    C. CENT.
<b>Foto - 114</b>

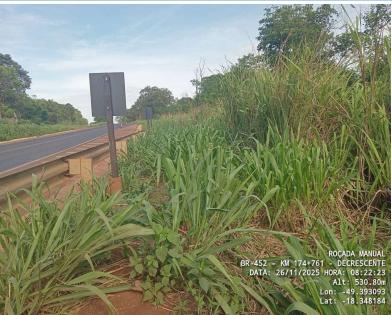
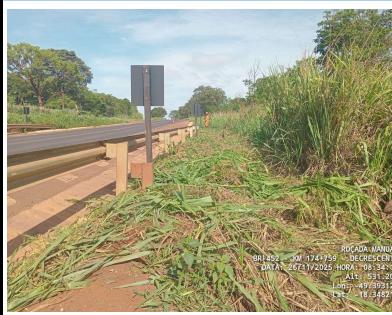
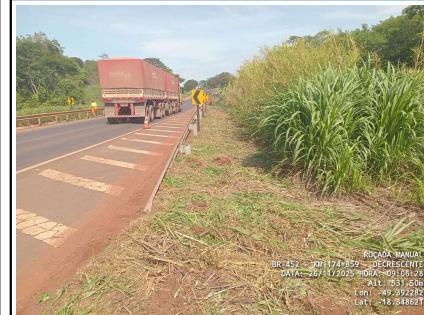
Obras: Canteiro Central e Faixa de Domínio	Pista: Decrescente
Descrição do Serviço: Roçada manual	Município: Itumbiara
<b>Foto - 115</b>	<b>Foto - 116</b>

BR-452/GO      km    174+859    C. LAT.	BR-452/GO      km    174+859    C. LAT.
<b>Foto - 117</b>

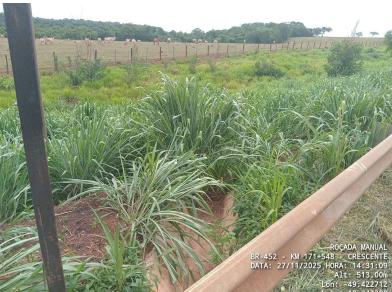
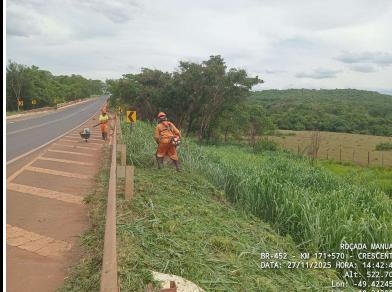
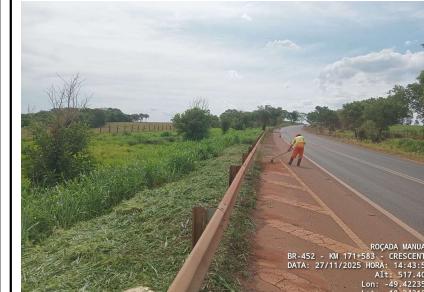
<b>Obras:</b> Canteiro Central e Faixa de Domínio				<b>Pista:</b> Crescente
<b>Descrição do Serviço:</b> Roçada manual				<b>Município:</b> Itumbiara
<b>Foto - 127</b>	<b>Foto - 128</b>	<b>Foto - 129</b>

BR-452/GO      km      171+582      C. LAT.	BR-452/GO      km      171+582      C. LAT.

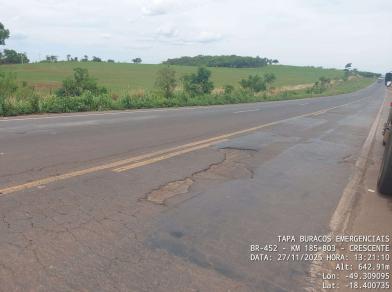
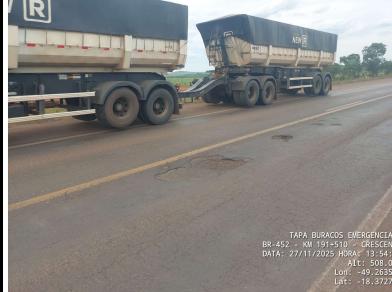
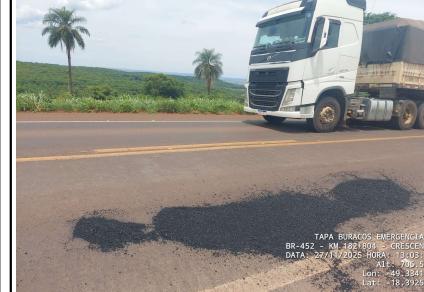
<b>Obras:</b> Pavimento				<b>Pista:</b> Crescente
<b>Descrição do Serviço:</b> Reparo Emergencial de Pavimento				<b>Município:</b> Itumbiara
<b>Foto - 130</b>	<b>Foto - 131</b>	<b>Foto - 132</b>

BR-452/GO      km      185+803      FX-1	BR-452/GO      km      185+803      FX-1

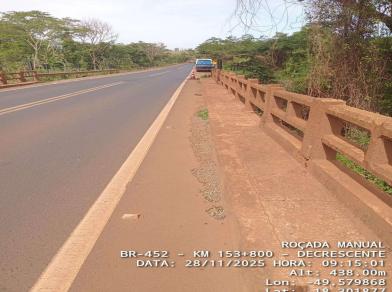
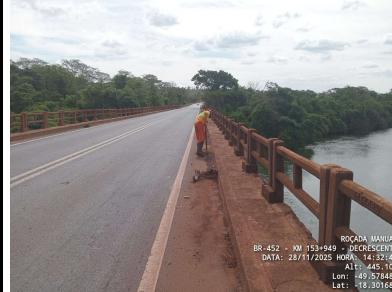
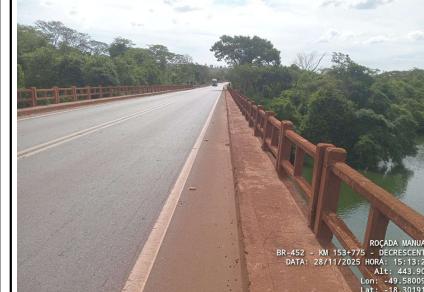
<b>Obras:</b> Obras de Artes Especiais (OAEs)				<b>Pista:</b> Decrescente
<b>Descrição do Serviço:</b> Desobstrução de businotes e limpeza do tabuleiro				<b>Município:</b> Bom Jesus de Goias
<b>Foto - 133</b>	<b>Foto - 134</b>	<b>Foto - 135</b>

BR-452      km      153+775      ACOST.	BR-452      km      153+775      ACOST.

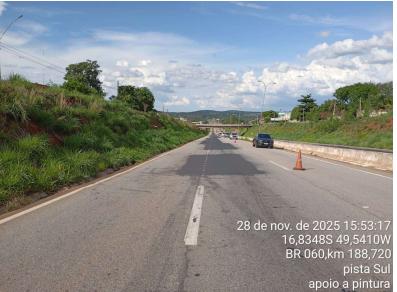
Obras: Sinalização e Elementos de Proteção e Segurança Viária	Pista: Crescente
Descrição do Serviço: Revitalização de Sinalização Horizontal	Município: Guapó
Foto - 136	Foto - 137

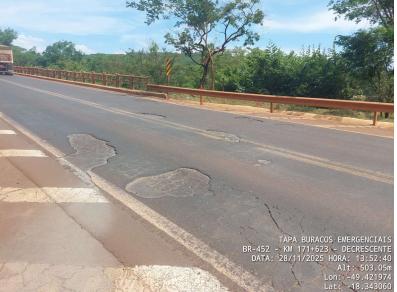
Obras: Pavimento	Pista: Decrescente
Descrição do Serviço: Reparo Emergencial do Pavimento	Município: Itumbiara
Foto - 139	Foto - 140

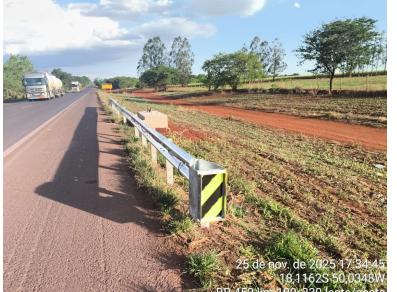
Obras: Sinalização e Elementos de Proteção e Segurança Viária	Pista: Crescente
Descrição do Serviço: Instalação de Defensas Metalicas	Município: Bom Jesus de Goias
Foto - 142	Foto - 143
