# REGISTRO MENSAL FOTOGRÁFICO

## JANEIRO

DATA: 09/02/2026

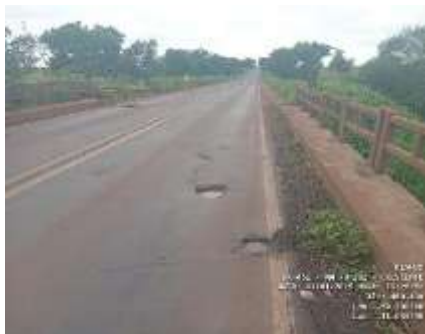
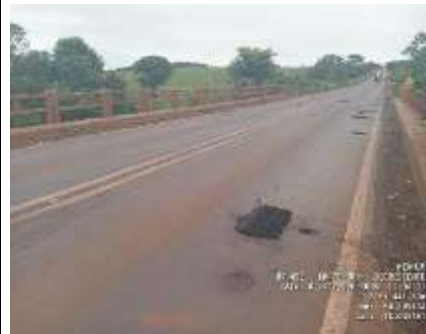
BR-452/GO km 70+282 FX-1/2

Descrição do Serviço: Reparo Emergencial do Pavimento

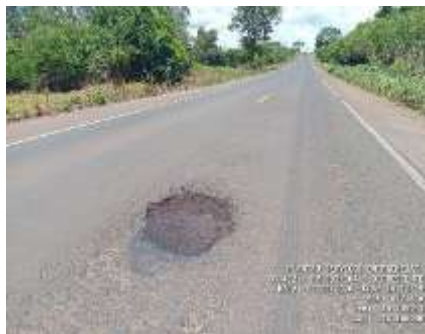
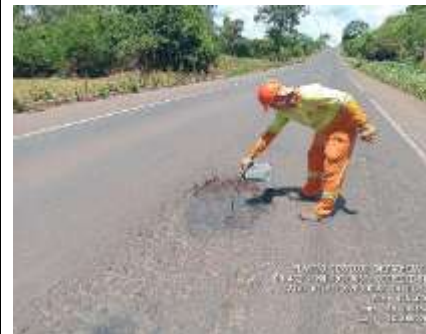
BR-452/GO km 193+004 FX-1/2

Descrição do Serviço: Reparo Emergencial do Pavimento

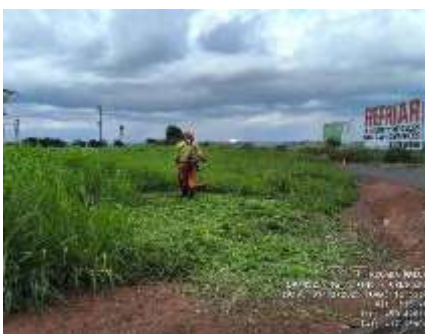
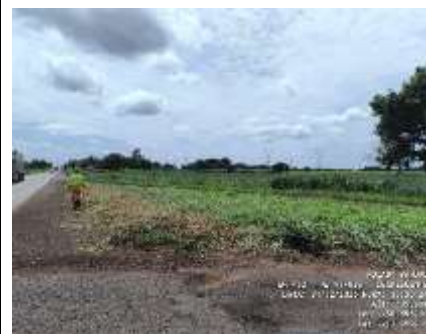
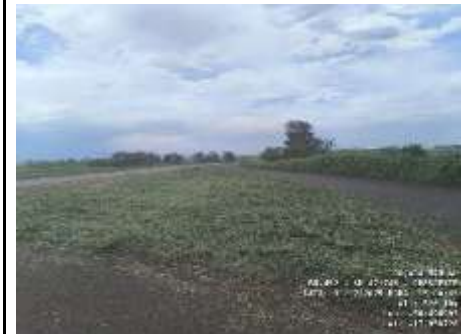
BR-452/GO km 47+856 C. LAT.

Descrição do Serviço: Roçada Manual

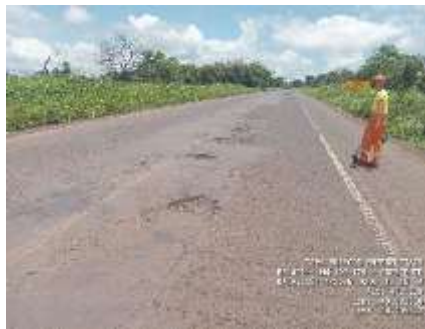
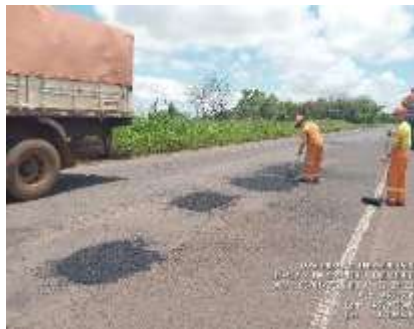
BR-452/GO km 106+170 FX-1/2

Descrição do Serviço: Reparo Emergencial do Pavimento

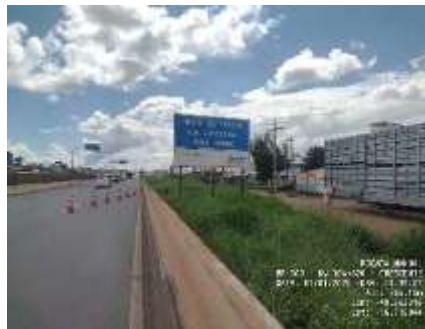
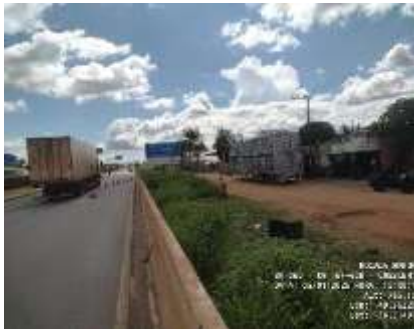
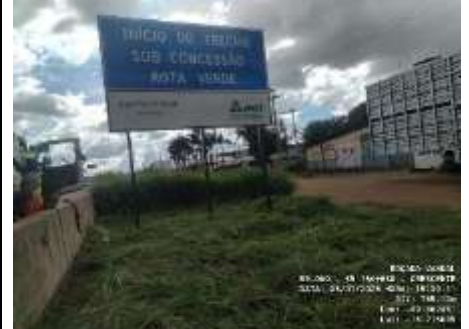
BR-060/GO km 164+620 C. LAT.

Descrição do Serviço: Roçada Manual

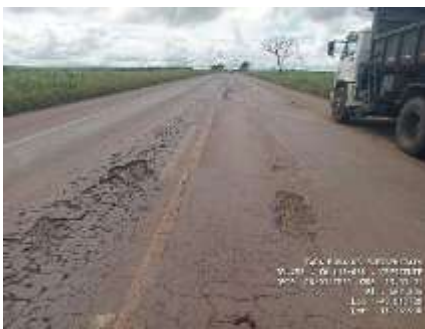
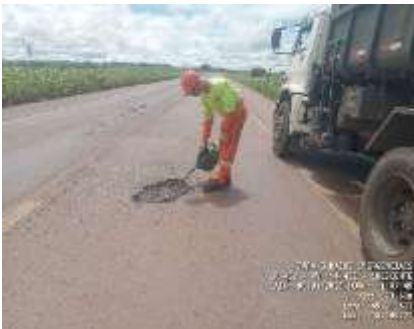
BR-452/GO km 113+688 FX-1/2

Descrição do Serviço: Reparo Emergencial do Pavimento

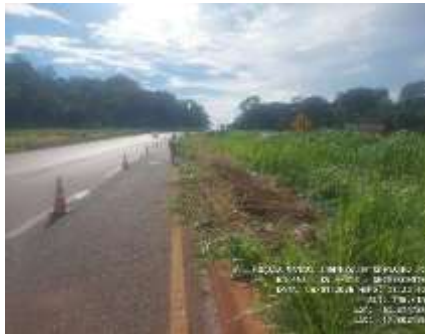
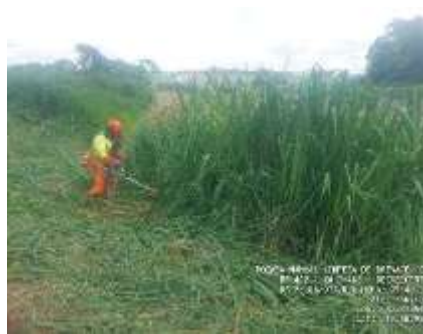
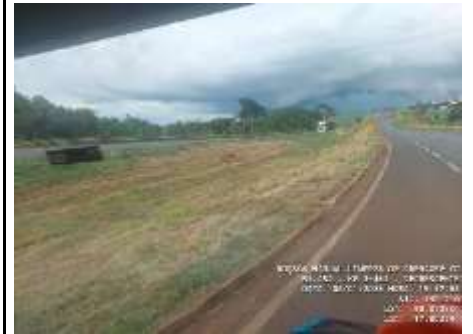
BR-452/GO km 3+462 C. CENT.

Descrição do Serviço: Roçada Manual

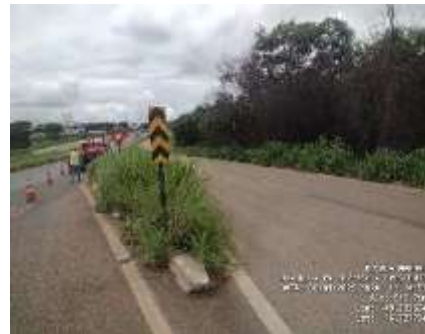
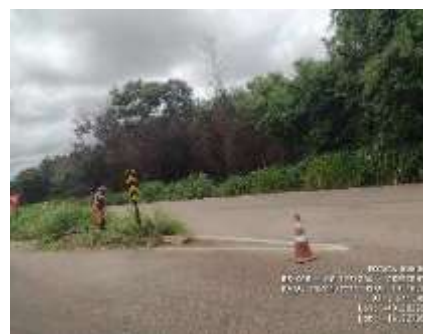
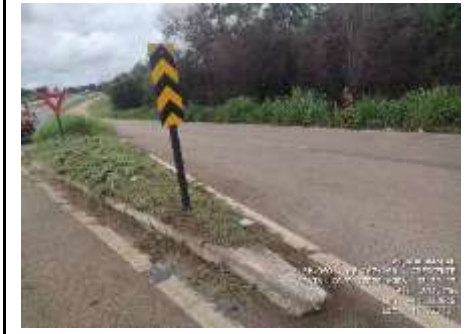
BR-060/GO km 167+260 C. LAT.

Descrição do Serviço: Roçada Manual

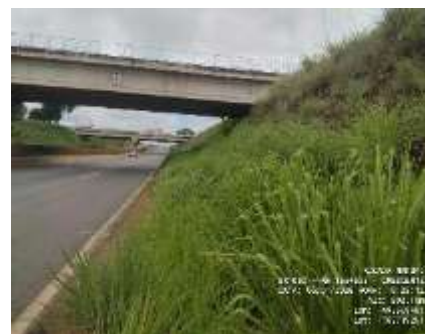
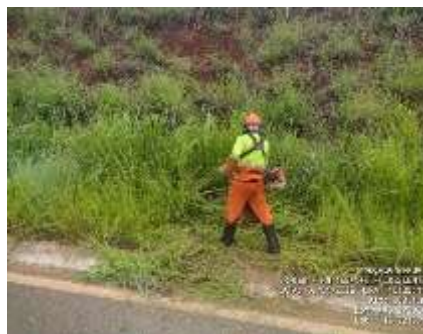
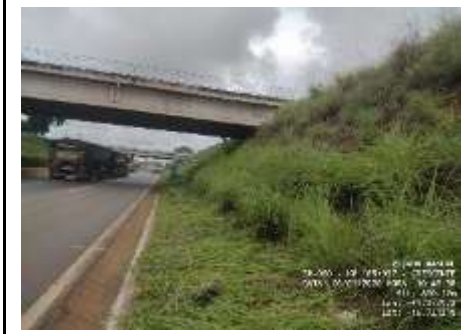
BR-060/GO km 165+937 C. LAT.

Descrição do Serviço: Roçada Manual

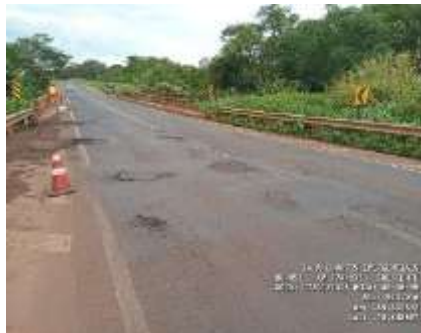
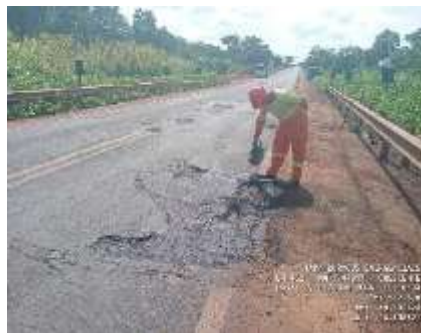
BR-452/GO km 174+835 FX-1/2

Descrição do Serviço: Reparo Emergencial do Pavimento

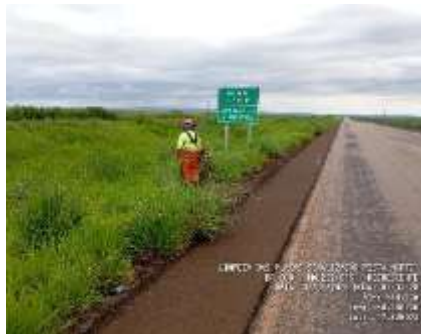
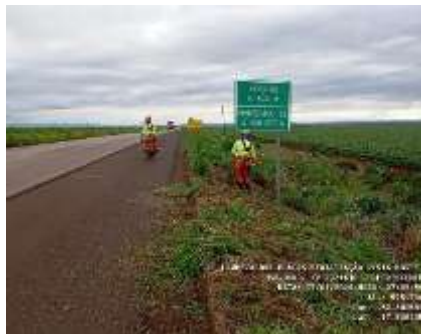
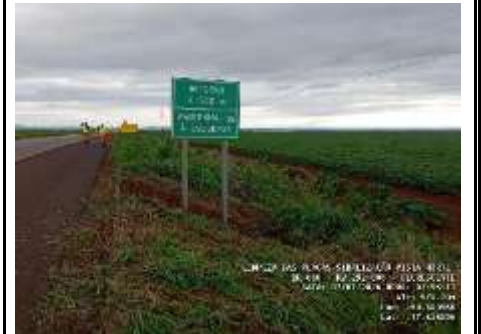
BR-060/GO km 292+810 C. LAT.

| Foto | Foto | Foto | Foto | Foto | Foto |
|---|---|---|---|---|---|
| Foto - 31 | Canteiro Central e Faixa de Domínio - Roçada Manual - Pista: Decrescente | BR-060/GO | 292+810 | C. LAT. | Acreuna |

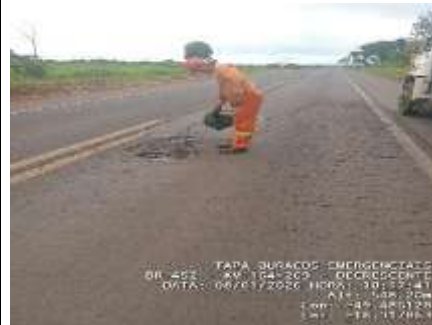
BR-452/GO km 164+019 FX-1/2

| Foto | Foto | Foto | Foto | Foto | Foto |
|---|---|---|---|---|---|
| Foto - 47 | Pavimento - Reparo Emergencial do Pavimento - Pista: Decrescente | BR-452/GO | 164+019 | FX-1/2 | Itumbiara |

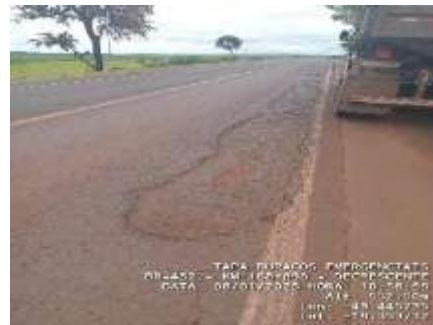
BR-452/GO km 168+898 FX-1/2

| Foto | Foto | Foto | Foto | Foto | Foto |
|---|---|---|---|---|---|
| Foto - 49 | Pavimento - Reparo Emergencial do Pavimento - Pista: Decrescente | BR-452/GO | 168+898 | FX-1/2 | Itumbiara |

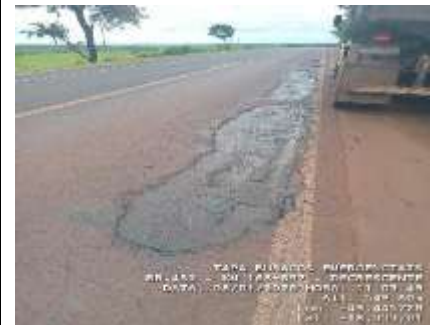
BR-452/GO km 168+898 FX-1/2

| Foto | Foto | Foto | Foto | Foto | Foto |
|---|---|---|---|---|---|
| Foto - 50 | Pavimento - Reparo Emergencial do Pavimento - Pista: Decrescente | BR-452/GO | 168+898 | FX-1/2 | Itumbiara |

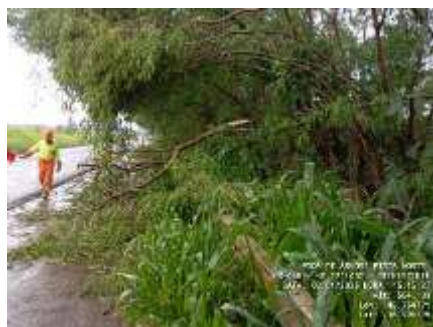
BR-060/GO km 221+423 ACOST.

| Foto | Foto | Foto | Foto | Foto | Foto |
|---|---|---|---|---|---|
| Foto - 52 | Canteiro Central e Faixa de Domínio - Poda de Arvore - Pista: Decrescente | BR-060/GO | 221+423 | ACOST. | Cezarina |

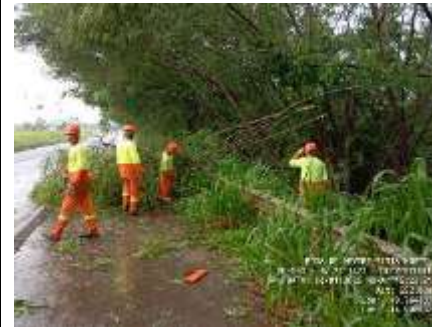
BR-060/GO km 221+423 ACOST.

| Foto | Foto | Foto | Foto | Foto | Foto |
|---|---|---|---|---|---|
| Foto - 53 | Canteiro Central e Faixa de Domínio - Poda de Arvore - Pista: Decrescente | BR-060/GO | 221+423 | ACOST. | Cezarina |

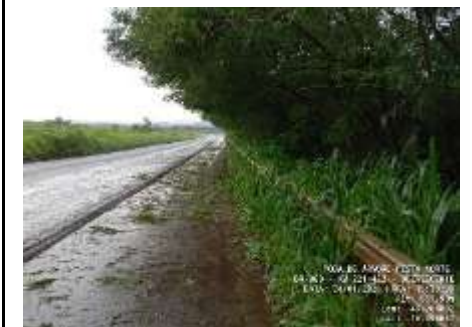
BR-060/GO km 221+423 ACOST.

| Foto | Foto | Foto | Foto | Foto | Foto |
|---|---|---|---|---|---|
| Foto - 54 | Canteiro Central e Faixa de Domínio - Poda de Arvore - Pista: Decrescente | BR-060/GO | 221+423 | ACOST. | Cezarina |

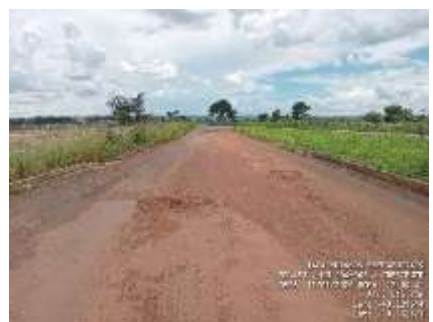
BR-452/GO km 194+914 FX-1/2

| Foto | Foto | Foto | Foto | Foto | Foto |
|---|---|---|---|---|---|
| Foto - 70 | Pavimento - Reparo Emergencial do Pavimento - Pista: Crescente | BR-452/GO | 0 | FX-1/2 | Itumbiara |

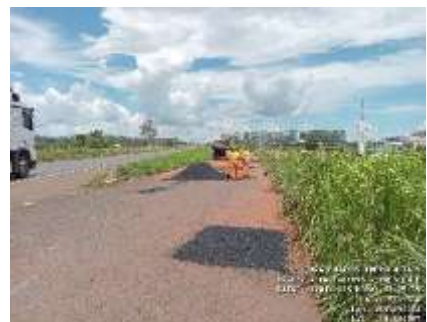
BR-452/GO km 194+914 FX-1/2

| Foto | Foto | Foto | Foto | Foto | Foto |
|---|---|---|---|---|---|
| Foto - 71 | Pavimento - Reparo Emergencial do Pavimento - Pista: Crescente | BR-452/GO | 0 | FX-1/2 | Itumbiara |

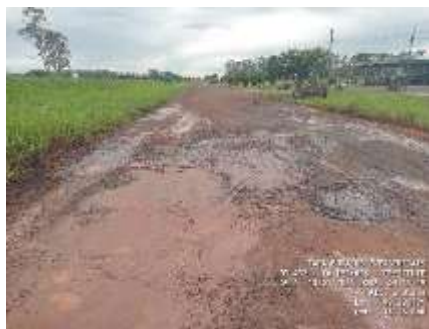
Foto - 82

BR-452/GO km 195+052 FX-1/2

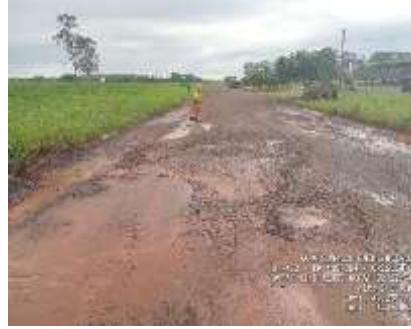
Foto - 83

BR-452/GO km 195+052 FX-1/2

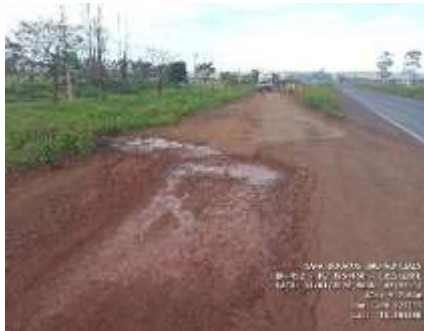
Foto - 91

BR-452/GO km 195+268 FX-1/2

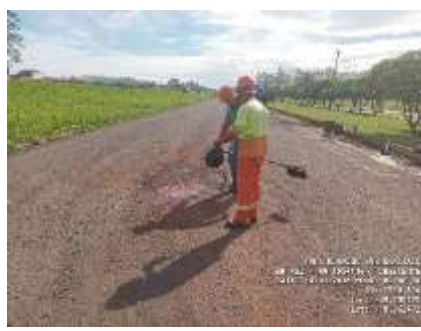
Foto - 92

BR-452/GO km 195+268 FX-1/2

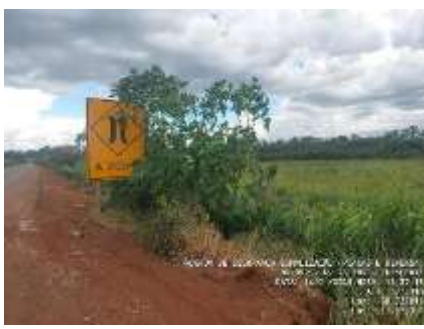
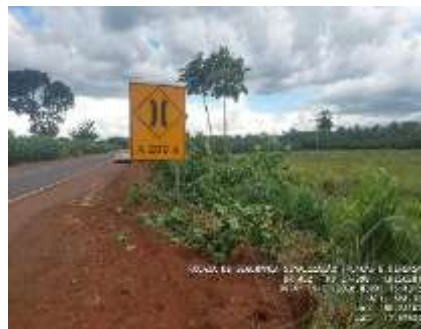
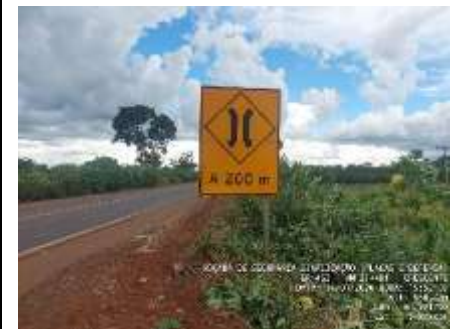
Descrição do Serviço: Roçada Manual

BR-452/GO km 21+401 C. LAT.

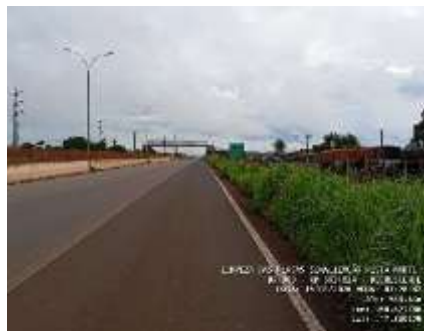
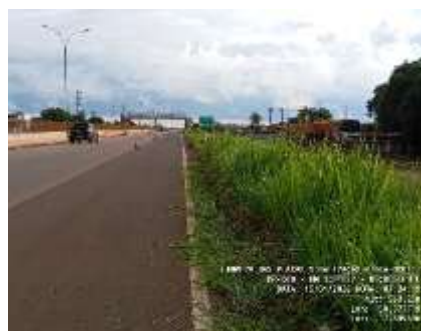
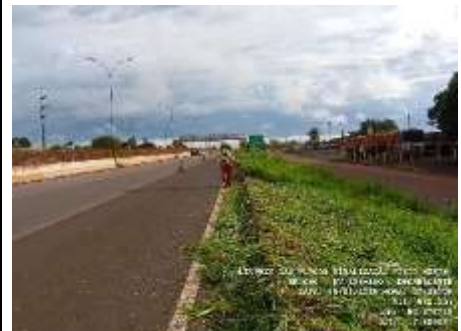
Descrição do Serviço: Roçada Manual

BR-060/GO km 303+830 C. LAT.

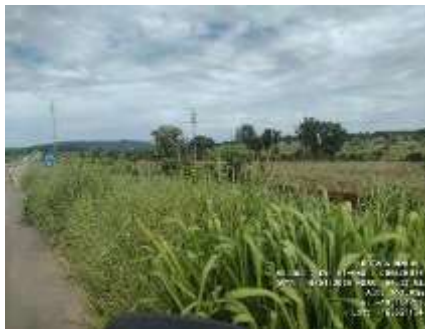
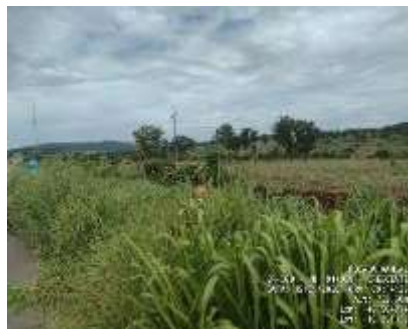
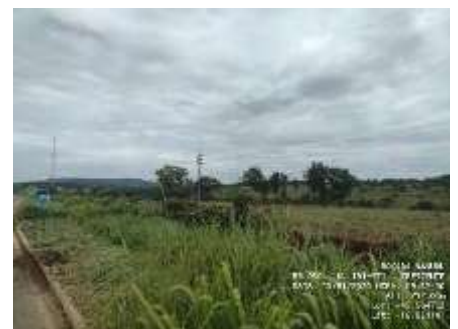
Descrição do Serviço: Roçada Manual

BR-060/GO km 191+971 C. LAT.

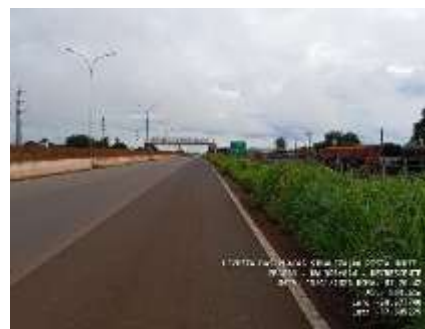
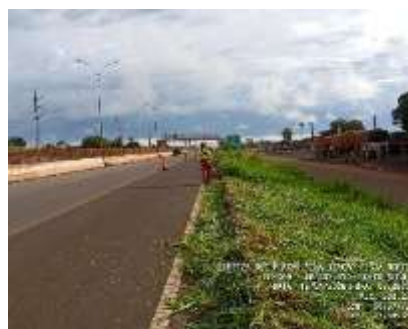
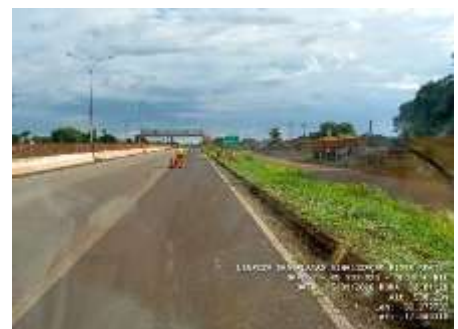
Descrição do Serviço: Roçada Manual

BR-060/GO km 303+824 C. LAT.

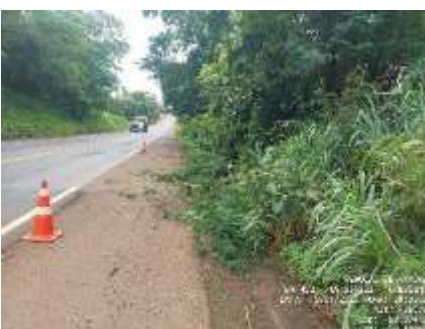
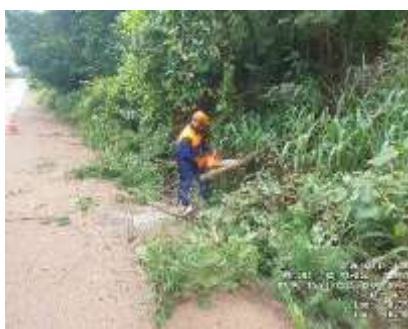
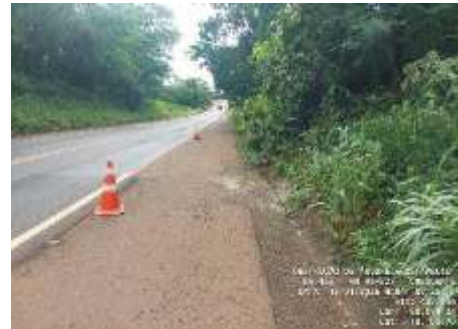
Descrição do Serviço: Poda de arvore

BR-452/GO km 95+822 ACOST.

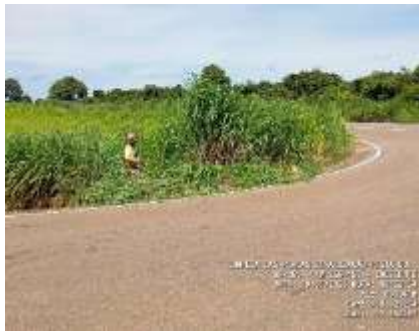
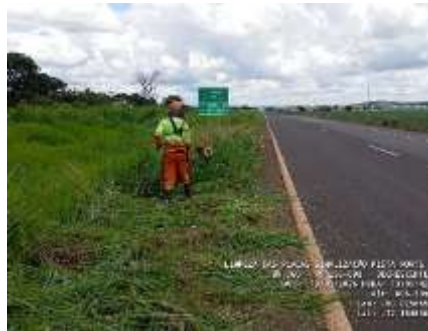
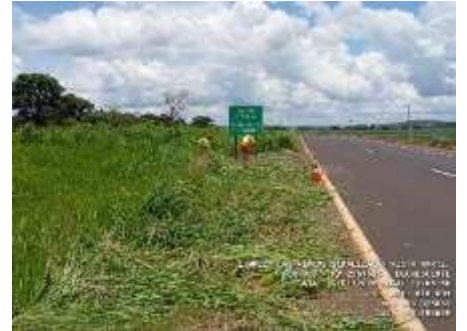
Descrição do Serviço: Roçada Manual

BR-060/GO km 256+695 C. LAT.

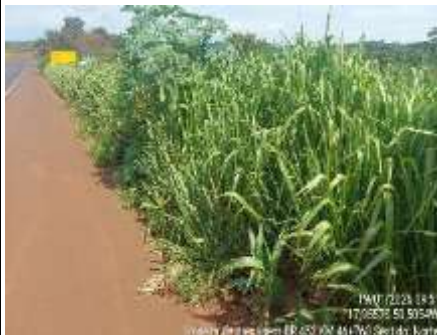
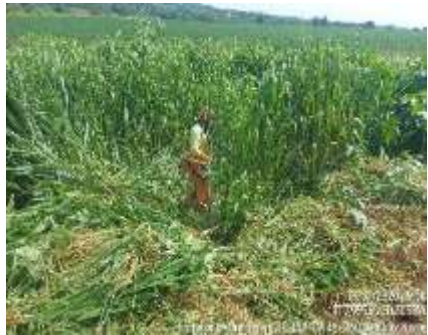
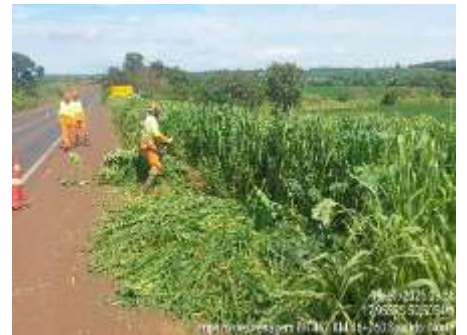
Descrição do Serviço: Roçada Manual

BR-452/GO km 46+760 C. LAT.

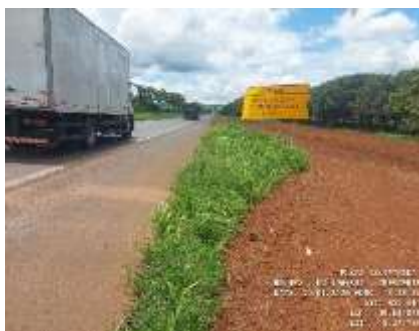
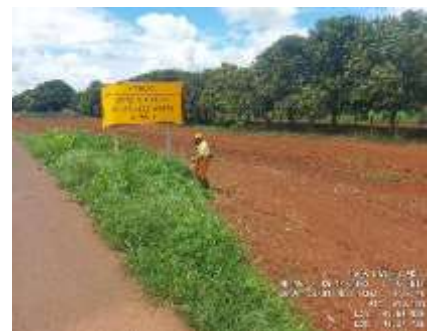
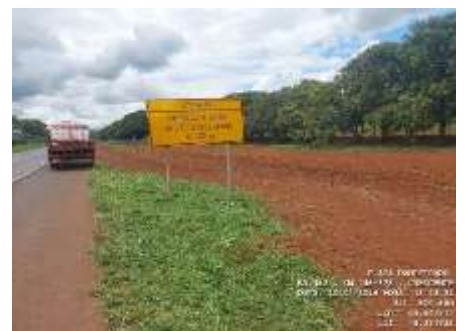
Descrição do Serviço: Roçada Manual

BR-452/GO km 146+378 C. LAT.

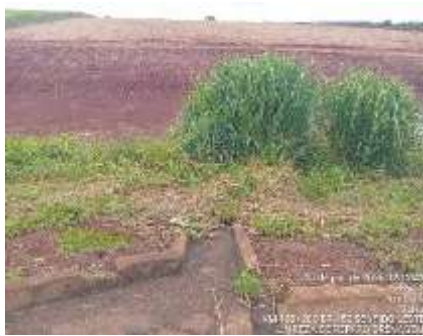
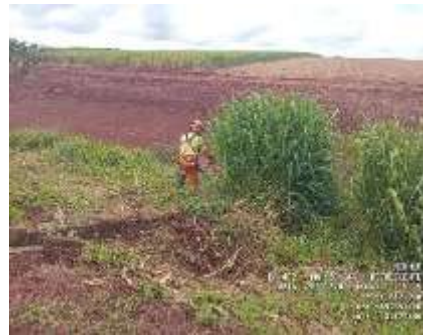
Obras: Sistema de Drenagem e Obras de Artes Correntes (OACs)

BR-452/GO km 180+200 C. LAT.

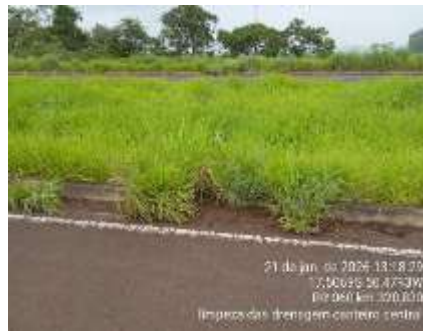
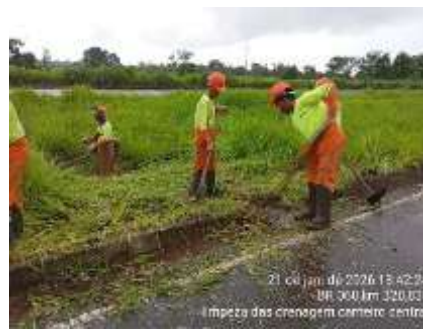
BR-060/GO km 320+830 C. LAT.

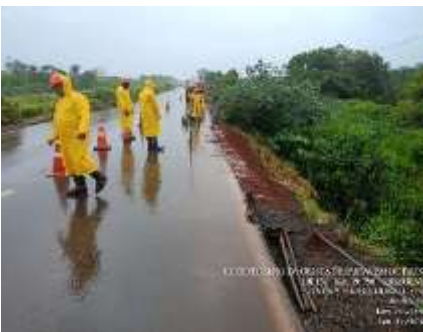
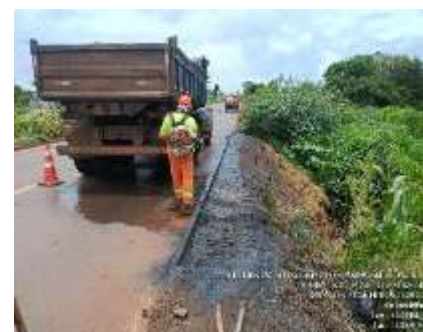
BR-452/GO km 19+798 ACOST.

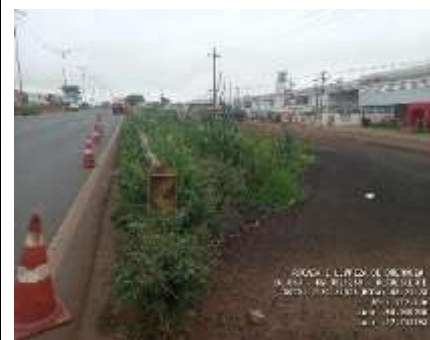
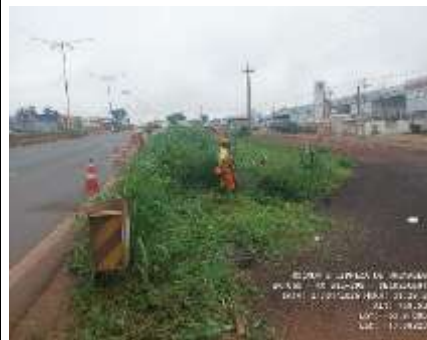
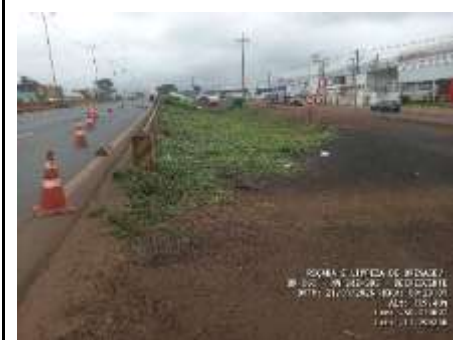
BR-060/GO km 382+288 C. LAT.

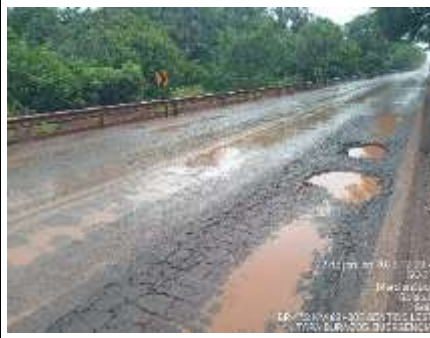
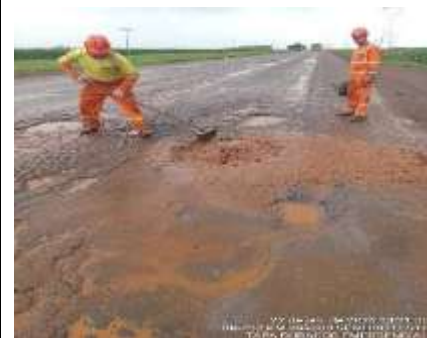
Obras: Pavimento

BR-452/GO km 89+000 FX-1/2

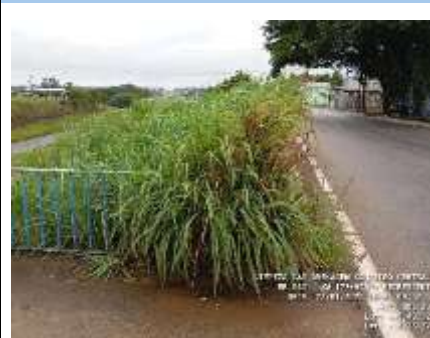
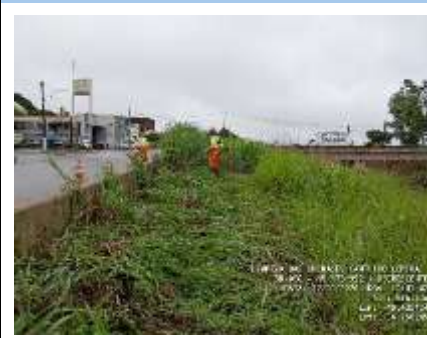
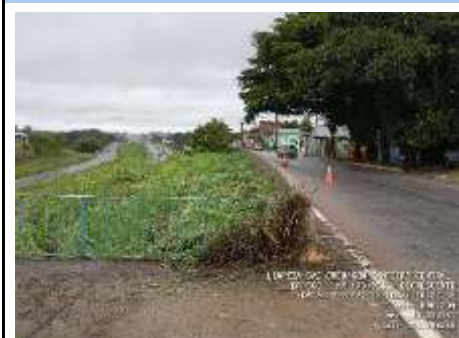
BR-060/GO km 173+954 C. CENT.

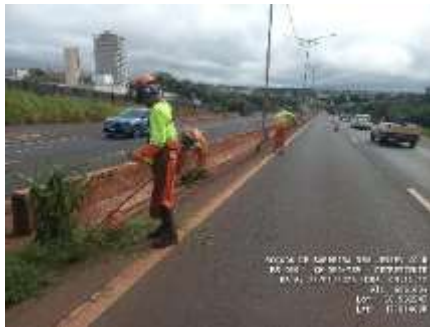
BR-060/GO km 385+441 C. CENT.

| Foto | Foto | Foto | Foto | Foto | Foto |
|---|---|---|---|---|---|
| Foto - 136 | Sistema de Drenagem e Obras de Artes Correntes (OACs) - Limpeza de Drenagem - Pista: Decrescente | BR-060/GO | 385+441 | C. CENT. | Rio Verde |

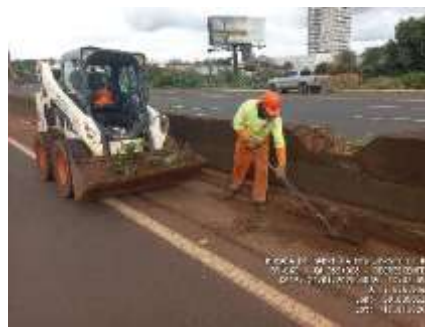
BR-060/GO km 385+441 C. CENT.

| Foto | Foto | Foto | Foto | Foto | Foto |
|---|---|---|---|---|---|
| Foto - 137 | Sistema de Drenagem e Obras de Artes Correntes (OACs) - Limpeza de Drenagem - Pista: Decrescente | BR-060/GO | 385+441 | C. CENT. | Rio Verde |

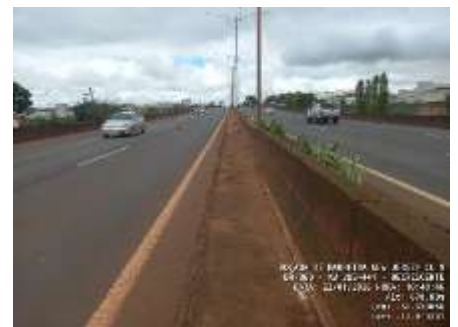
BR-060/GO km 385+441 C. CENT.

| Foto | Foto | Foto | Foto | Foto | Foto |
|---|---|---|---|---|---|
| Foto - 138 | Sistema de Drenagem e Obras de Artes Correntes (OACs) - Limpeza de Drenagem - Pista: Decrescente | BR-060/GO | 385+441 | C. CENT. | Rio Verde |

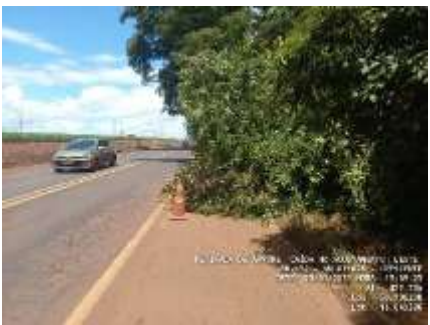
BR-452/GO km 81+636 ACOST.

| Foto | Foto | Foto | Foto | Foto | Foto |
|---|---|---|---|---|---|
| Foto - 139 | Canteiro Central e Faixa de Domínio - Poda de Arvore - Pista: Crescente | BR-452/GO | 81+636 | ACOST. | Porteirão |

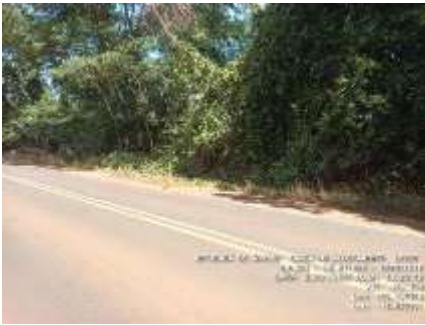
BR-452/GO km 81+636 ACOST.

| Foto | Foto | Foto | Foto | Foto | Foto |
|---|---|---|---|---|---|
| Foto - 140 | Canteiro Central e Faixa de Domínio - Poda de Arvore - Pista: Crescente | BR-452/GO | 81+636 | ACOST. | Porteirão |

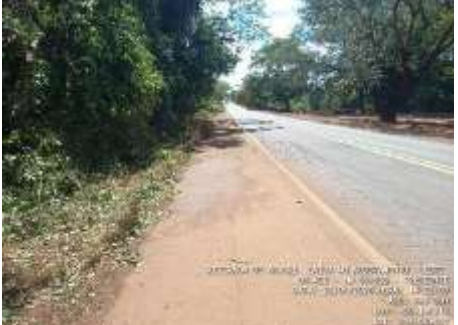
BR-452/GO km 81+636 ACOST.

| Foto | Foto | Foto | Foto | Foto | Foto |
|---|---|---|---|---|---|
| Foto - 141 | Canteiro Central e Faixa de Domínio - Poda de Arvore - Pista: Crescente | BR-452/GO | 81+636 | ACOST. | Porteirão |

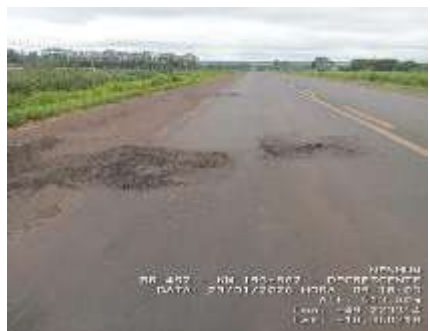
BR-452/GO km 195+862 FX-1/2

| Foto | Foto | Foto | Foto | Foto | Foto |
|---|---|---|---|---|---|
| Foto - 142 | Pavimento - Reparo Emergencial do Pavimento - Pista: Decrescente | BR-452/GO | 195+862 | FX-1/2 | Itumbiara |

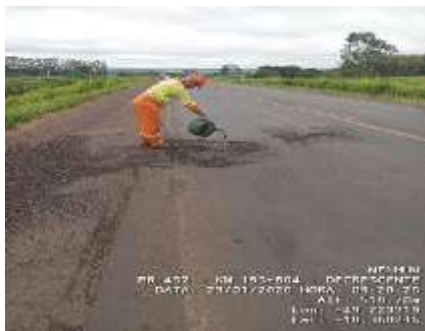
BR-452/GO km 195+862 FX-1/2

| Foto | Foto | Foto | Foto | Foto | Foto |
|---|---|---|---|---|---|
| Foto - 143 | Pavimento - Reparo Emergencial do Pavimento - Pista: Decrescente | BR-452/GO | 195+862 | FX-1/2 | Itumbiara |

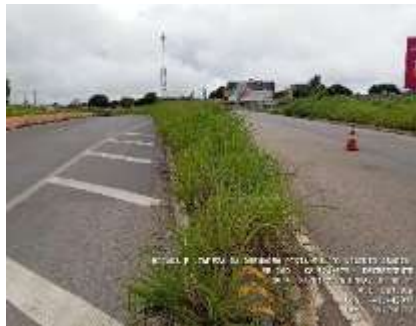
BR-060/GO km 174+351 C. LAT.

| Foto | Foto | Foto | Foto | Foto | Foto |
|---|---|---|---|---|---|
| Foto - 145 | Canteiro Central e Faixa de Domínio - Roçada Manual - Pista: Decrescente | BR-060/GO | 174+351 | C. LAT. | Abadia de Goias |

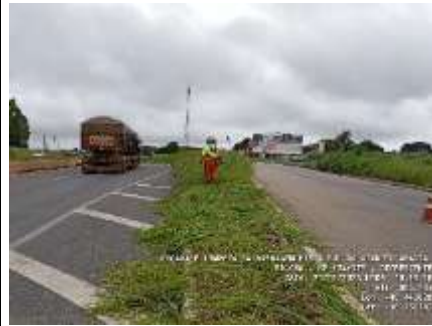
BR-060/GO km 174+351 C. LAT.

| Foto | Foto | Foto | Foto | Foto | Foto |
|---|---|---|---|---|---|
| Foto - 146 | Canteiro Central e Faixa de Domínio - Roçada Manual - Pista: Decrescente | BR-060/GO | 174+351 | C. LAT. | Abadia de Goias |

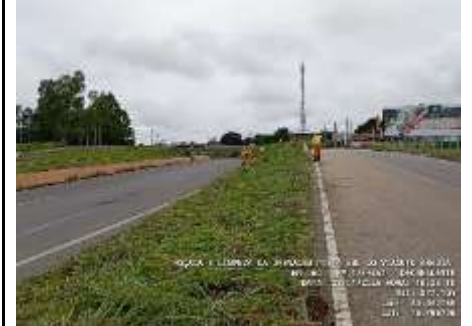
BR-060/GO km 174+351 C. LAT.

| Foto | Foto | Foto | Foto | Foto | Foto |
|---|---|---|---|---|---|
| Foto - 147 | Canteiro Central e Faixa de Domínio - Roçada Manual - Pista: Decrescente | BR-060/GO | 174+351 | C. LAT. | Abadia de Goias |

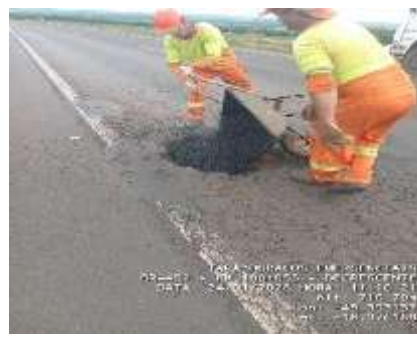
BR-452/GO km 180+055 FX-1/2

| Foto | Foto | Foto | Foto | Foto | Foto |
|---|---|---|---|---|---|
| Foto - 149 | Pavimento - Reparo Emergencial do Pavimento - Pista: Decrescente | BR-452/GO | 180+055 | FX-1/2 | Itumbiara |

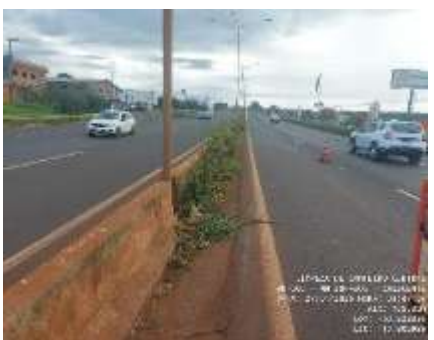
BR-060/GO km 384+306 C. CENT.

| Foto | Foto | Foto | Foto | Foto | Foto |
|---|---|---|---|---|---|
| Foto - 151 | Sistema de Drenagem e Obras de Artes Correntes (OACs) - Limpeza de Drenagem - Pista: Crescente | BR-060/GO | 384+306 | C. CENT. | Rio Verde |

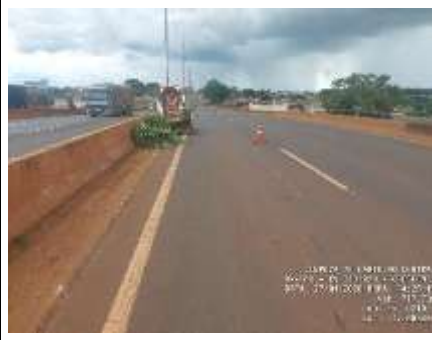
BR-060/GO km 384+306 C. CENT.

| Foto | Foto | Foto | Foto | Foto | Foto |
|---|---|---|---|---|---|
| Foto - 152 | Sistema de Drenagem e Obras de Artes Correntes (OACs) - Limpeza de Drenagem - Pista: Crescente | BR-060/GO | 384+306 | C. CENT. | Rio Verde |

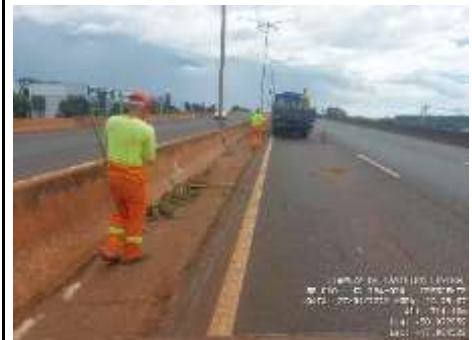
BR-060/GO km 384+306 C. CENT.

| Foto | Foto | Foto | Foto | Foto | Foto |
|---|---|---|---|---|---|
| Foto - 153 | Sistema de Drenagem e Obras de Artes Correntes (OACs) - Limpeza de Drenagem - Pista: Crescente | BR-060/GO | 384+306 | C. CENT. | Rio Verde |

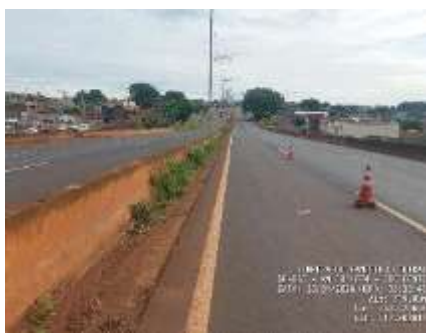
BR-060/GO km 383+379 C. CENT.

| Foto | Foto | Foto | Foto | Foto | Foto |
|---|---|---|---|---|---|
| Foto - 154 | Sistema de Drenagem e Obras de Artes Correntes (OACs) - Limpeza de Drenagem - Pista: Decrescente | BR-060/GO | 383+379 | C. CENT. | Rio Verde |

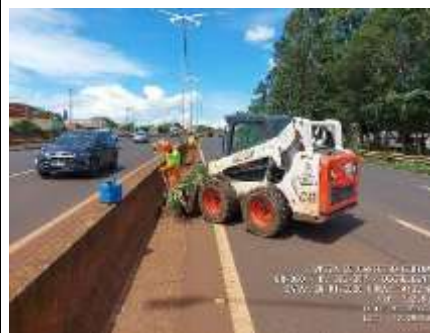
BR-060/GO km 383+379 C. CENT.

| Foto | Foto | Foto | Foto | Foto | Foto |
|---|---|---|---|---|---|
| Foto - 155 | Sistema de Drenagem e Obras de Artes Correntes (OACs) - Limpeza de Drenagem - Pista: Decrescente | BR-060/GO | 383+379 | C. CENT. | Rio Verde |

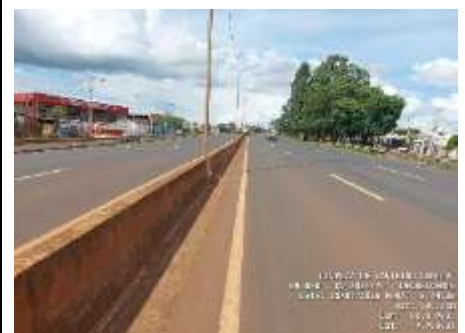
BR-060/GO km 383+379 C. CENT.

| Foto | Foto | Foto | Foto | Foto | Foto |
|---|---|---|---|---|---|
| Foto - 156 | Sistema de Drenagem e Obras de Artes Correntes (OACs) - Limpeza de Drenagem - Pista: Decrescente | BR-060/GO | 383+379 | C. CENT. | Rio Verde |

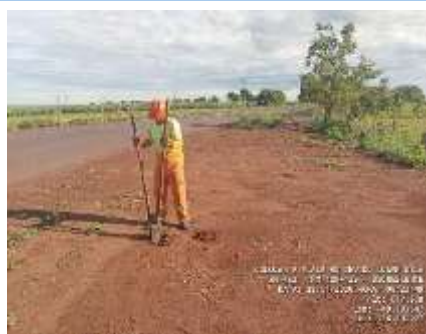
BR-452/GO km 139+124 C. LAT.

| Foto | Foto | Foto | Foto | Foto | Foto |
|---|---|---|---|---|---|
| Foto - 157 | Sinalização e Elementos de Proteção e Segurança Viária - Implantação de Placa - Pista: Decrescente | BR-452/GO | 139+124 | C. LAT. | Bom Jesus de Goias |

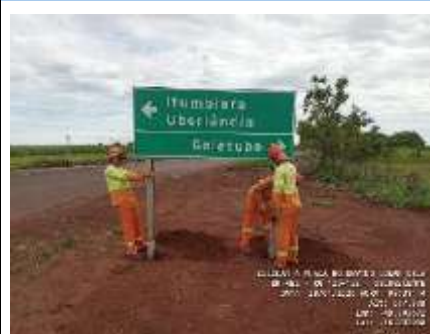
BR-452/GO km 139+124 C. LAT.

| Foto | Foto | Foto | Foto | Foto | Foto |
|---|---|---|---|---|---|
| Foto - 158 | Sinalização e Elementos de Proteção e Segurança Viária - Implantação de Placa - Pista: Decrescente | BR-452/GO | 139+124 | C. LAT. | Bom Jesus de Goias |

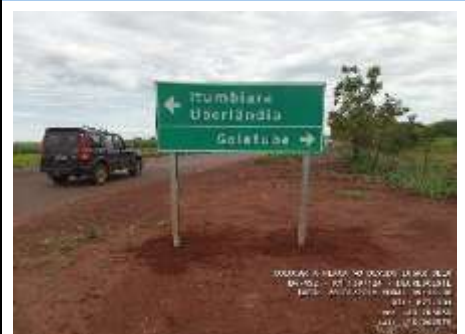
BR-452/GO km 139+124 C. LAT.

| Foto | Foto | Foto | Foto | Foto | Foto |
|---|---|---|---|---|---|
| Foto - 159 | Sinalização e Elementos de Proteção e Segurança Viária - Implantação de Placa - Pista: Decrescente | BR-452/GO | 139+124 | C. LAT. | Bom Jesus de Goias |

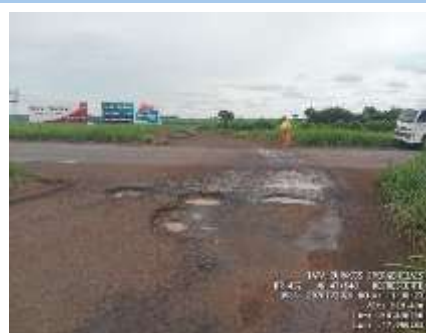
BR-452/GO km 47+840 FX-1/2

| Foto | Foto | Foto | Foto | Foto | Foto |
|---|---|---|---|---|---|
| Foto - 160 | Pavimento - Reparo Emergencial do Pavimento - Pista: Decrescente | BR-452/GO | 47+840 | FX-1/2 | Rio Verde |

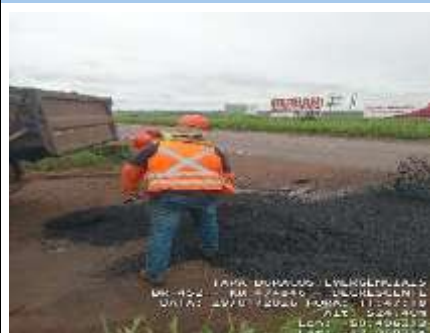
BR-452/GO km 47+840 FX-1/2

| Foto | Foto | Foto | Foto | Foto | Foto |
|---|---|---|---|---|---|
| Foto - 161 | Pavimento - Reparo Emergencial do Pavimento - Pista: Decrescente | BR-452/GO | 47+840 | FX-1/2 | Rio Verde |

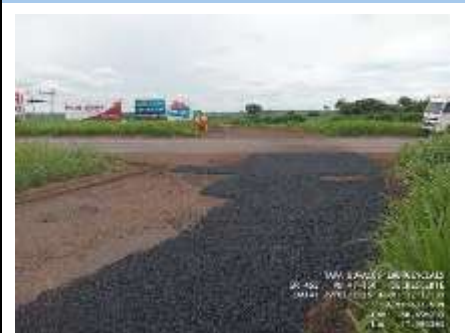
BR-452/GO km 194+679 FX-1/2

| Foto | Foto | Foto | Foto | Foto | Foto |
|---|---|---|---|---|---|
| Foto - 162 | Pavimento - Reparo Emergencial do Pavimento - Pista: Decrescente | BR-452/GO | 194+679 | FX-1/2 | Rio Verde |

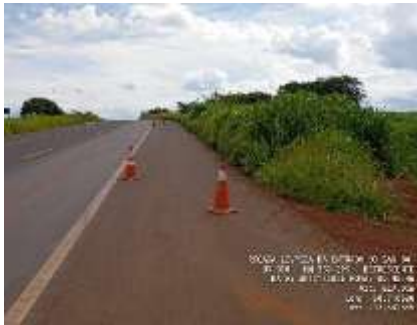
BR-060/GO km 350+285 C. LAT.

| Foto | Foto | Foto | Foto | Foto | Foto |
|---|---|---|---|---|---|
| Foto - 163 | Canteiro Central e Faixa de Domínio - Roçada manual - Pista: Decrescente | BR-060/GO | 350+285 | C. LAT. | Santo Antonio da Barra |

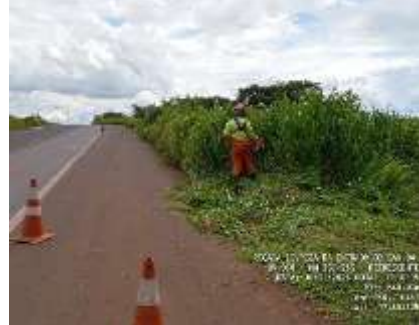
BR-060/GO km 350+285 C. LAT.

| Foto | Foto | Foto | Foto | Foto | Foto |
|---|---|---|---|---|---|
| Foto - 164 | Canteiro Central e Faixa de Domínio - Roçada manual - Pista: Decrescente | BR-060/GO | 350+285 | C. LAT. | Santo Antonio da Barra |

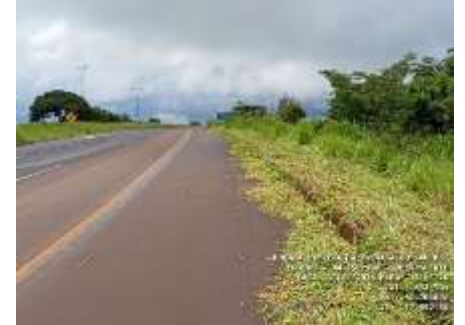
BR-060/GO km 350+285 C. LAT.

| Foto | Foto | Foto | Foto | Foto | Foto |
|---|---|---|---|---|---|
| Foto - 165 | Canteiro Central e Faixa de Domínio - Roçada manual - Pista: Decrescente | BR-060/GO | 350+285 | C. LAT. | Santo Antonio da Barra |
